ANÁLISE DO PROCESSO EROSIVO NO CORRÉGO
GROTÃO NO MUNICÍPIO DE JARDIM-MS

JARDIM
2017

Trabalho de conclusão de curso apresentado à Coordenação do Curso de Geografia da Universidade Estadual de Mato Grosso do Sul, Unidade Universitária de Jardim, como pré-requisito para obtenção do grau de Licenciado em geografia.
Orientador: Prof. Dr. Sidney Kuerten

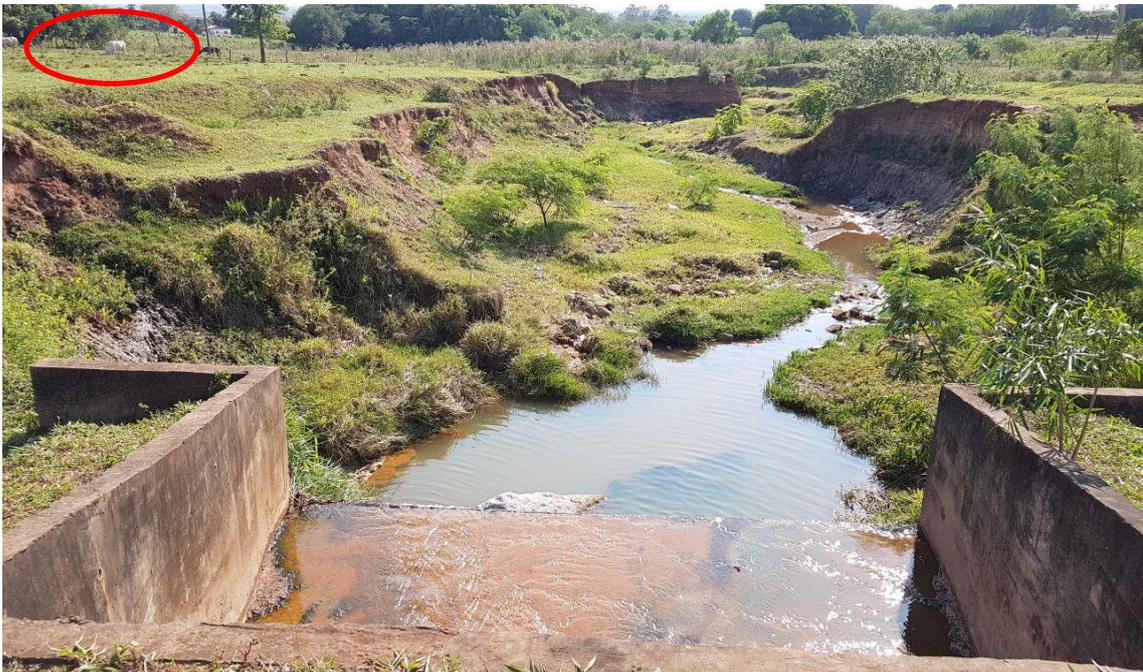
É possível observar pela na marcação na (Figura 15) que a água do Córrego é utilizada para o gado, cuja presença acarreta o pisoteamento e compactação do solo acelerando o processo de erosão (as voçorocas).

Figura 15 – Água do córrego usada para dessedentação animal. Continuação do canal do córrego Grotão, após o trecho canalizado, com destaque para a presença de bovinos na área monitorada, a erosão não é causada apenas pelo processo natural, mas com influência de uso do solo para pecuária.
Fonte: Elaborado pelo autor.

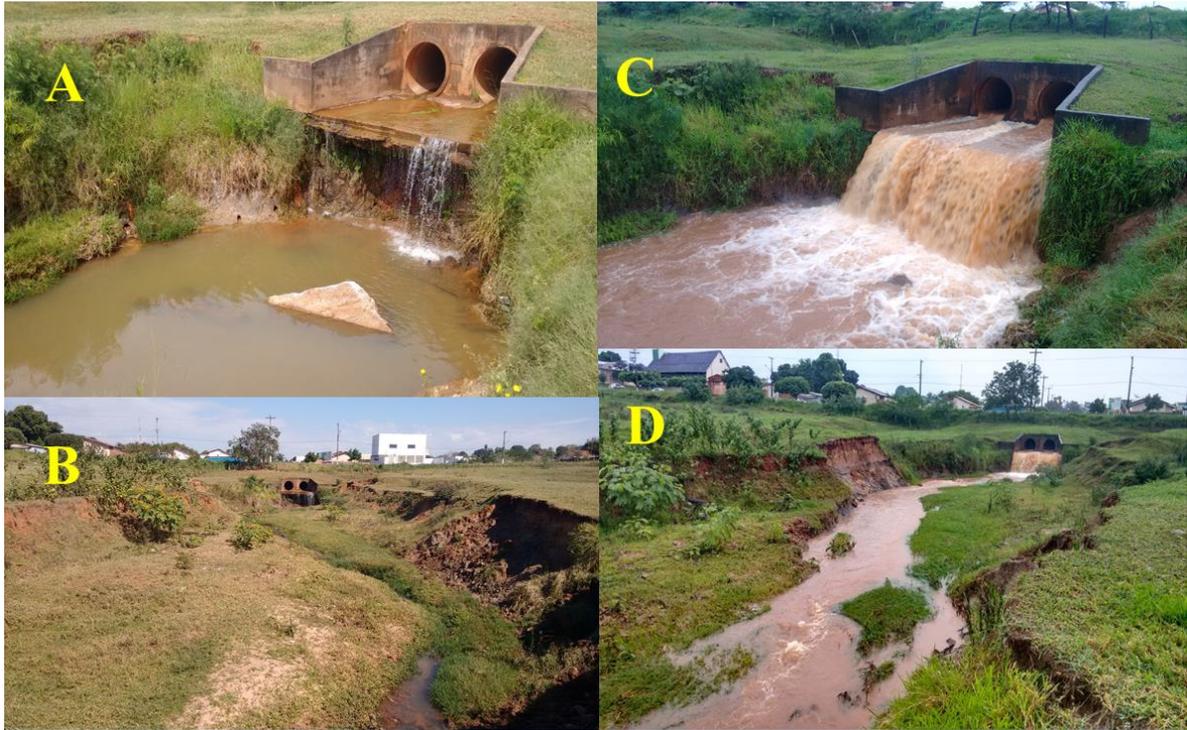
Esse transporte de partículas ocorre de forma maior durante as chuvas, conforme comparativo na figura 17, que por meio do escoamento superficial ocasionando a poluição dos corpos d'água quando as partículas transportadas são prejudiciais aos mananciais e a falta de conservações dos solos que facilita o processo.

Figura 17 – Cenas A e B jun/17, período de estiagem com diminuição do fluxo do córrego, C e D set/17, período com maior índice de pluviosidade.

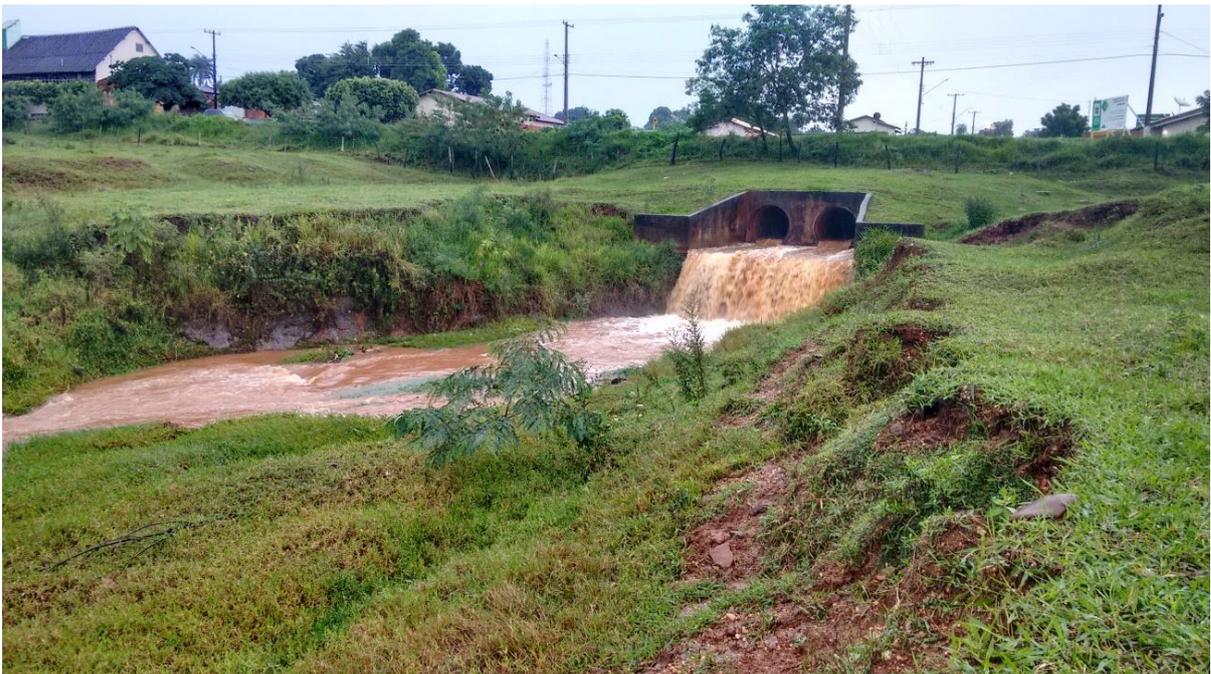
A intervenção humana antecipa esses processos erosivos por meio da ocupação e uso intensivo do solo (ENDRES et al., 2006). (Figura 18).

Figura 18 - A drenagem do fluxo da nascente causa à diminuição da quantidade de vazão de água do Córrego Grotão, causando a degradação, e em períodos de chuvas aumenta o escoamento de enxurradas arrastando todo tipo de lixos e dejetos que ficam alojados nas margens do Córrego.

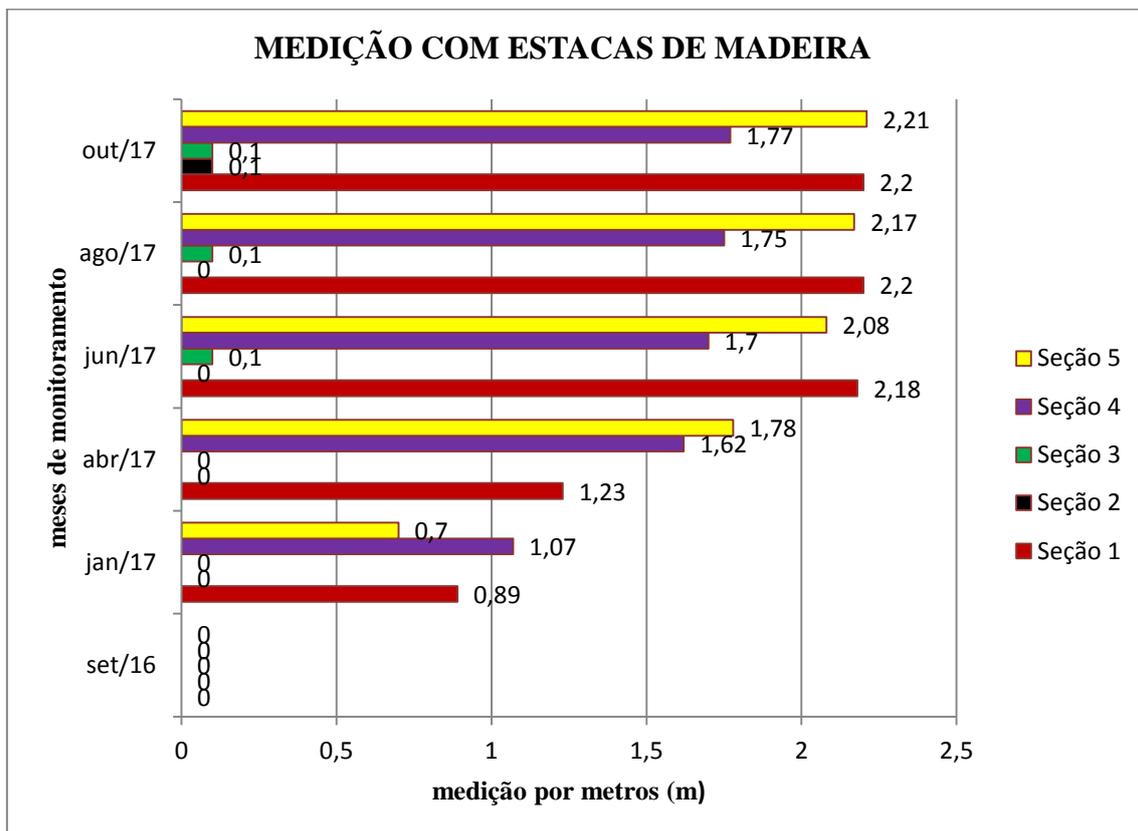
Com as estacas de madeira as medidas de erosão obtidas foram quantificadas em metros, como demonstra a figura 19.

Figura 19 - Medição de erosão em metros com método das estacas.

A análise da seção 02 (figura 19 – cor preto) revelou pequena mudança no talude até a estaca de madeira, com recuo de apenas 0,10 metros, desde o início do monitoramento. O monitoramento da erosão com os pinos na seção 02, foi constatado a pouca evolução no processo erosivo no recuo do talude, conforme pode ser observado na figura 23.

A análise da seção 03 (figura 19 – cor verde) foi a seção monitorada que na quantificação dos dados na medição com estacas de madeira, que obteve pouca evolução nos índices de processo erosivo – figura 24, que inicialmente de 3 metros, a partir do barranco até a estaca de madeira em setembro/16, e o processo de erosão do talude foi para 2.9 metros somente em outubro/2017, perdendo apenas 0,10 metros de recuo do talude. Ao contrário da medição com pinos de aço que obteve mais taxas de erosão no talude.

A análise da seção 04 (figura 19 – cor lilás), de 3 metros de distância do barranco até a estaca de madeira em setembro de 2016, o processo erosivo entre setembro/16 e fevereiro/17, houve um recuo à margem do barranco a 1,07 metros de perda de talude, e assim, foi erodindo e decaiu em maio/17 (Figura- 26), foi para 1,23 metros, em Agosto/2017 foi para 0.9 metros e para o mês de outubro/17 foi para 0.8 metros, conforme os dados obtidos o recuo foi de 2,20 metros.

A análise da seção 05 (figura 19 – cor amarelo) pode-se observar que a margem do barranco até a estaca era de três metros em setembro/16 e em abril/17 para 1,22 metros como na figura 28, depois da ação erosiva em outubro/17, foi para 0,79 metros, foi a seção monitorada que mais teve perda significativa do talude por conta do processo erosivo conforme a figura 30, mais adiante.

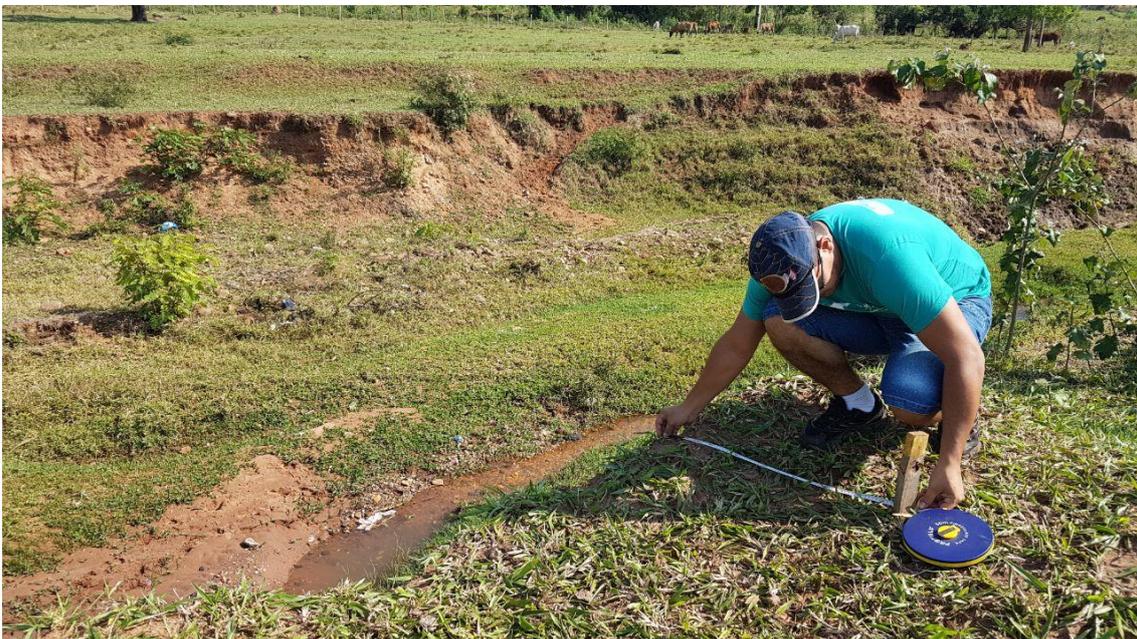
O fluxo contínuo atingiu o nível de base², que ampliou o fundo do vale criando uma planície de inundação estreita. Durante o período analisado, a erosão lateral identificada pelas estacas como pode ser observado na figura 20, cujo recuo da margem foi de 2,20 metros.

Figura 20 - Coleta de dados da estaca na seção 01. Registro do avanço da erosão no talude da seção monitorada, restando apenas 0,8 metros da margem até a estaca de madeira.

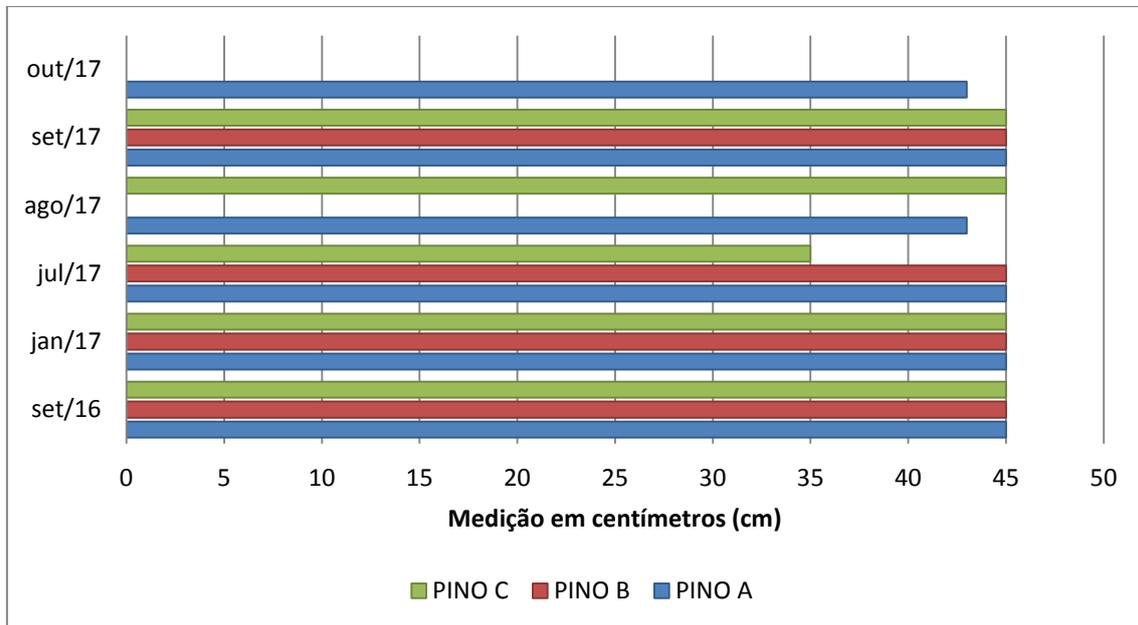
pinos na seção – 01, não foi muito eficaz por conta de perdas dos pinos, conforme o avanço do processo erosivo e a própria dinâmica do fluxo do canal.

Figura 21 – Meses de monitoramento com pino de aço na seção 01.

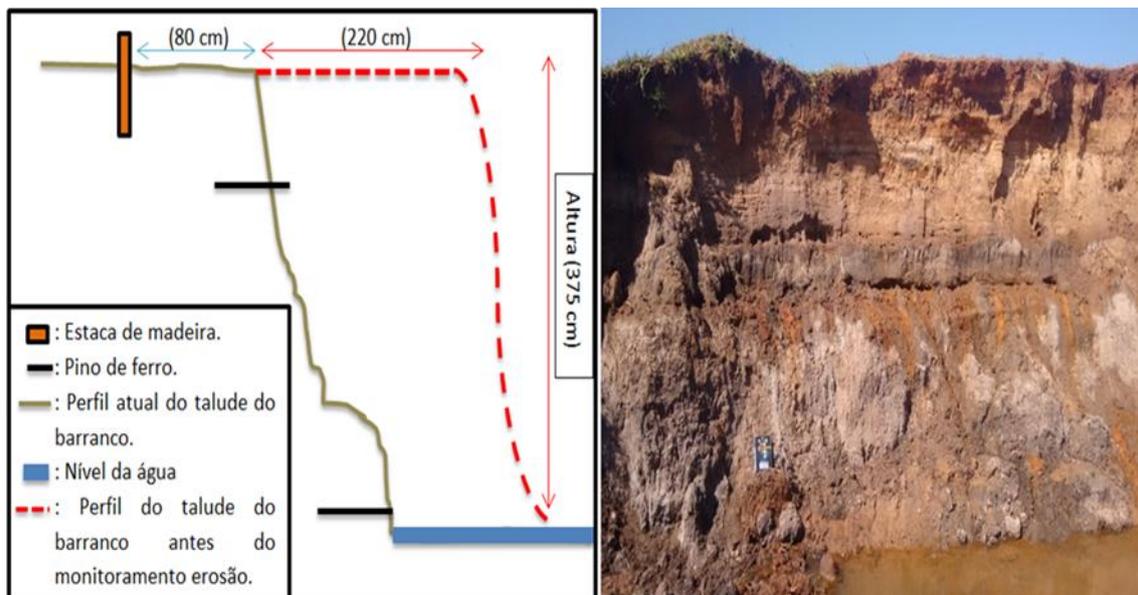
Conforme a caracterização do perfil esquemático do talude da seção – 01, figura 22, pode-se constatar que houve uma perda muito significativa de massa do talude por conta da erosão marginal.

Figura 22: Perfil esquemático da seção de monitoramento 01.

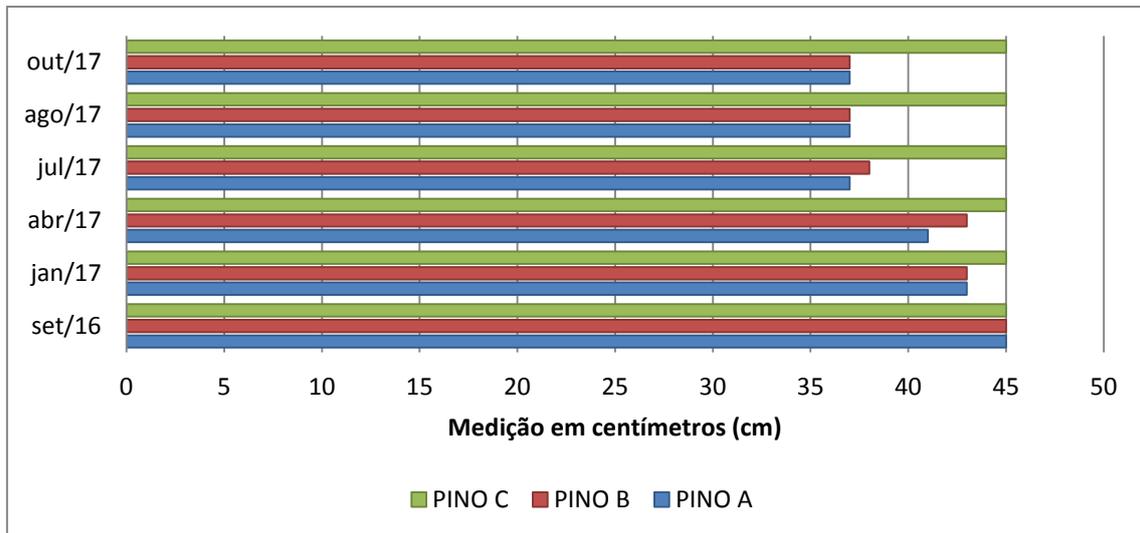
Figura 23 - Tabulação da erosão seção 02

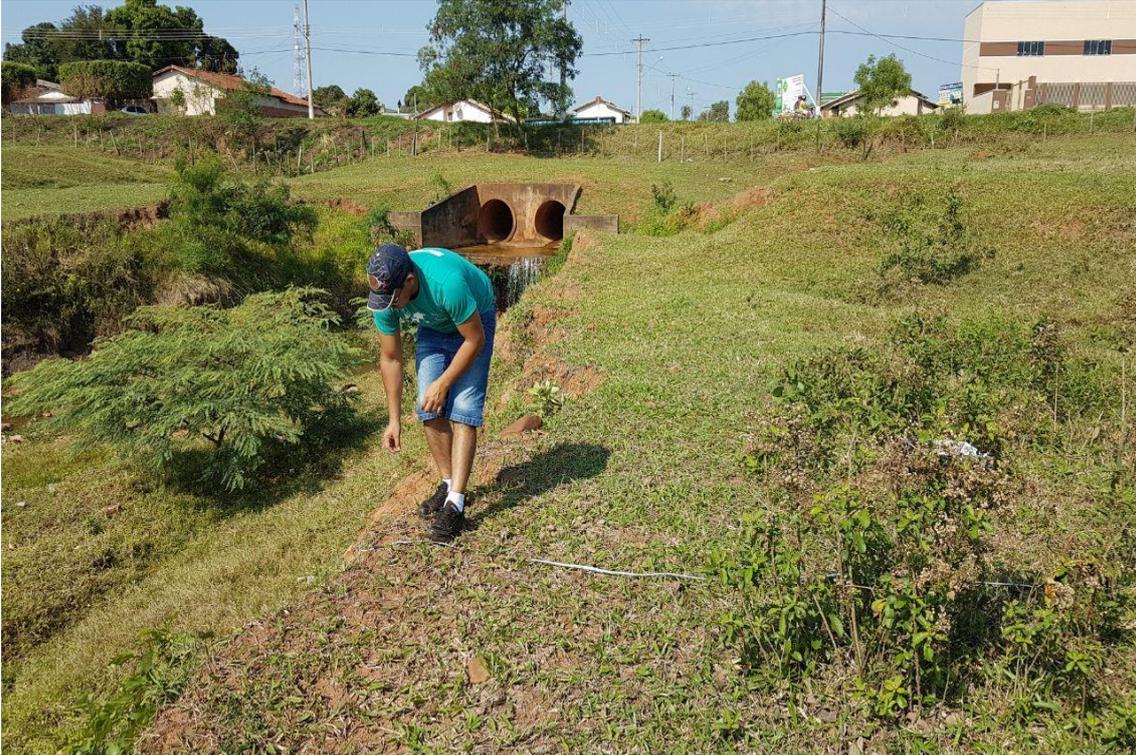
Figura 24 - Coleta de dados na seção - 03.

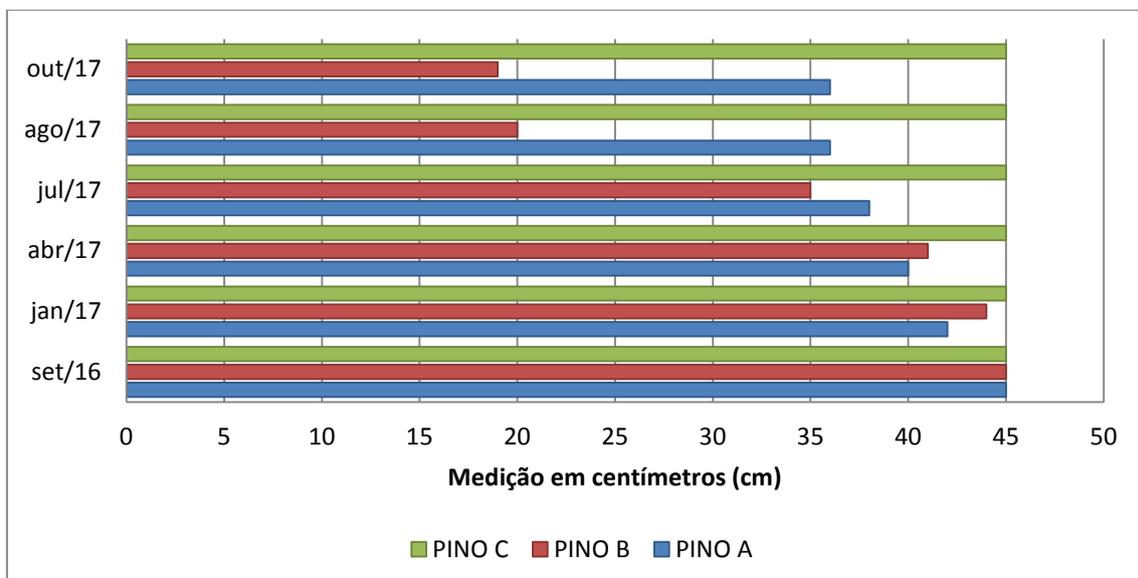
Conforme a figura-25, os registros do monitoramento dos recuos da margem com os pinos de aço, demonstram a taxa de erosão ocorrida do talude foi maior que a seção - 02, e não foi preciso realizar a reposição dos pinos e estacas.

Figura 25 - tabulação da erosão na seção 03.

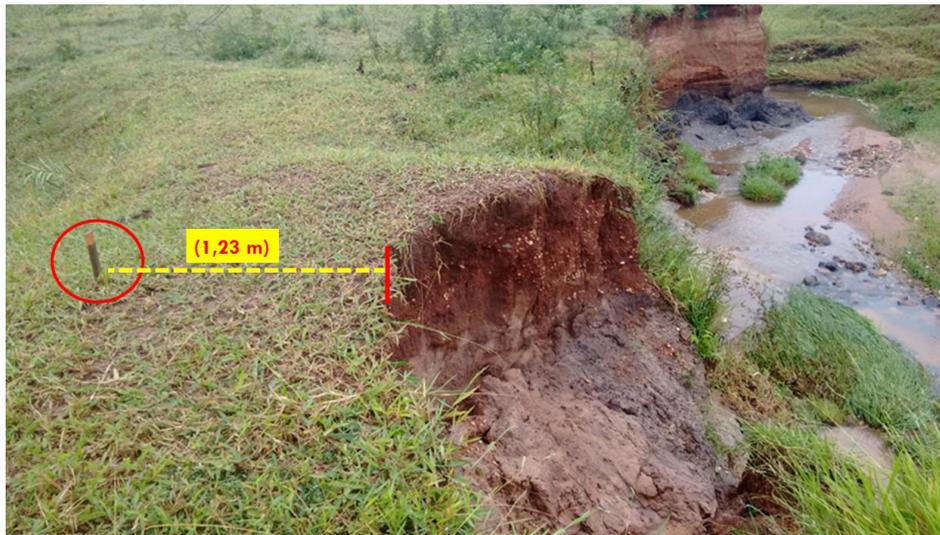
Figura 26 - Seção de monitoramento – 04, em maio/2017. Destaque para estaca de madeira cuja distância inicial de 3 metros do talude foi reduzida pela erosão à pouco mais de um metro.

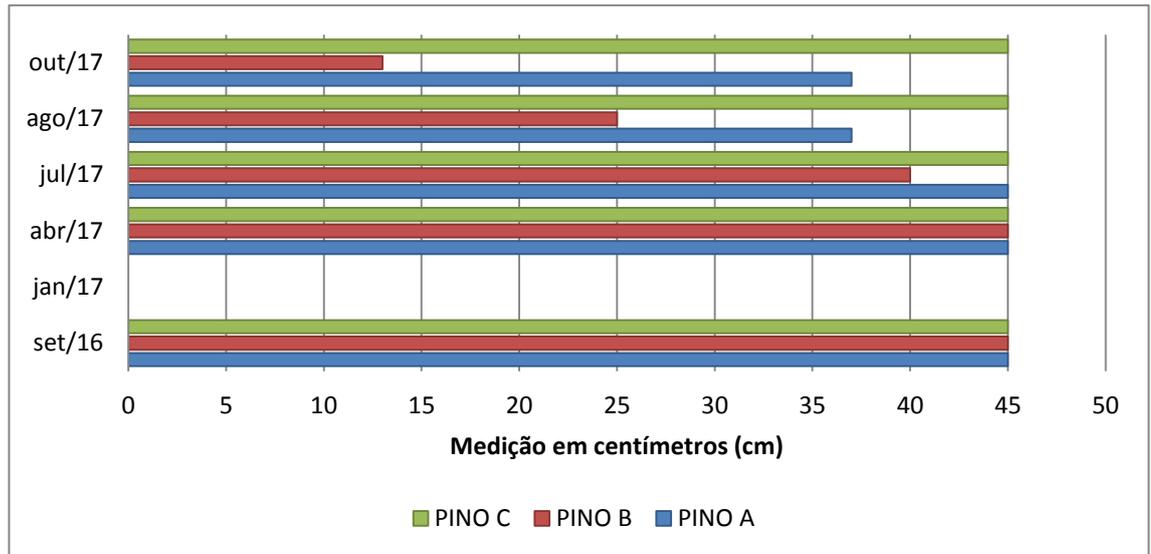
Houve perdas de pinos de aço na seção monitorada por conta do processo erosivo e o solapamento do talude até a base, conforme a figura-26 demonstra. Em janeiro/2017 os pinos de monitoramento foram transportados pelo processo erosivo do córrego, no mês de abril/17, foram instaladas mais (3) três pinos (A), (B) e (C) no talude do barranco que também foram perdidos, e no mês de julho/17 foram instalados mais (2) dois pinos (A) e (B), conforme a figura 27 demonstra.

Figura 27 - Tabulação da erosão na seção 04.

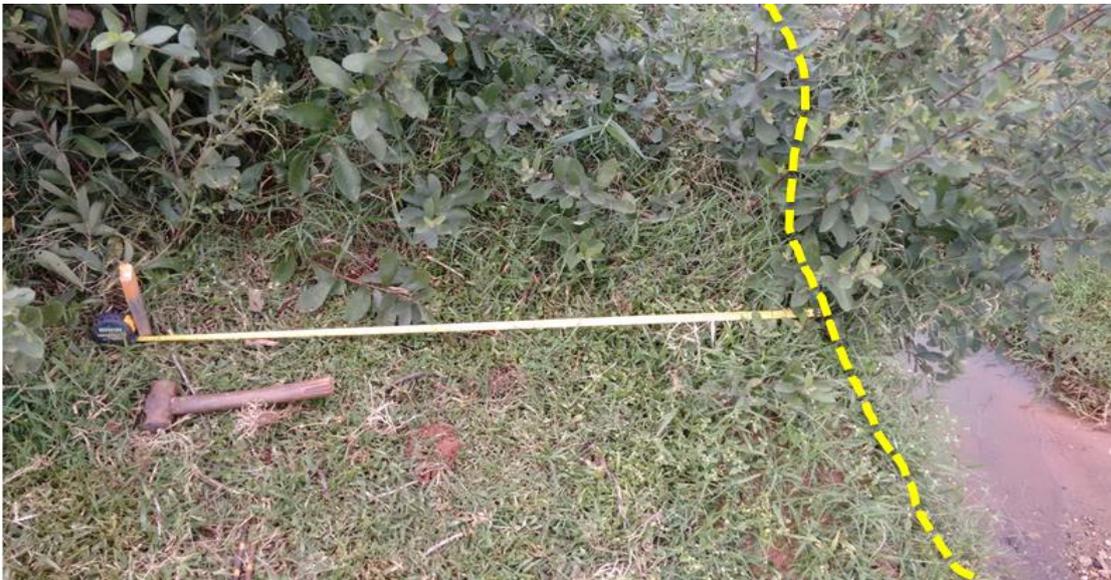
Figura 28 - Coleta de dados na seção – 05, em abril/17. A linha tracejada indica o limite do talude.

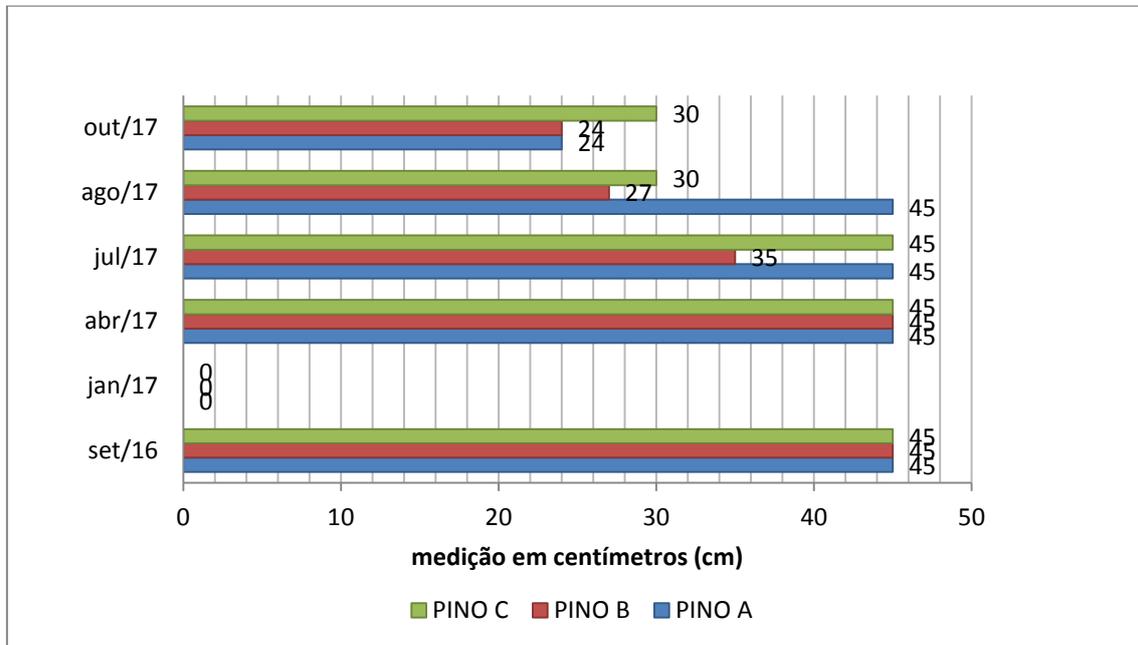
Foram instaladas em abril/17 (3) três pinos (A), (B) e (C), e posteriormente no mês de julho/17 foram instalados mais (2) dois pinos (A) e (C), no mês de agosto/17 mais um pino (A) por conta da erosão na seção monitorada, e no mês de outubro/17 restando os três pinos conforme demonstrada na figura 30.

Figura 29 - Tabulação da erosão seção 05.

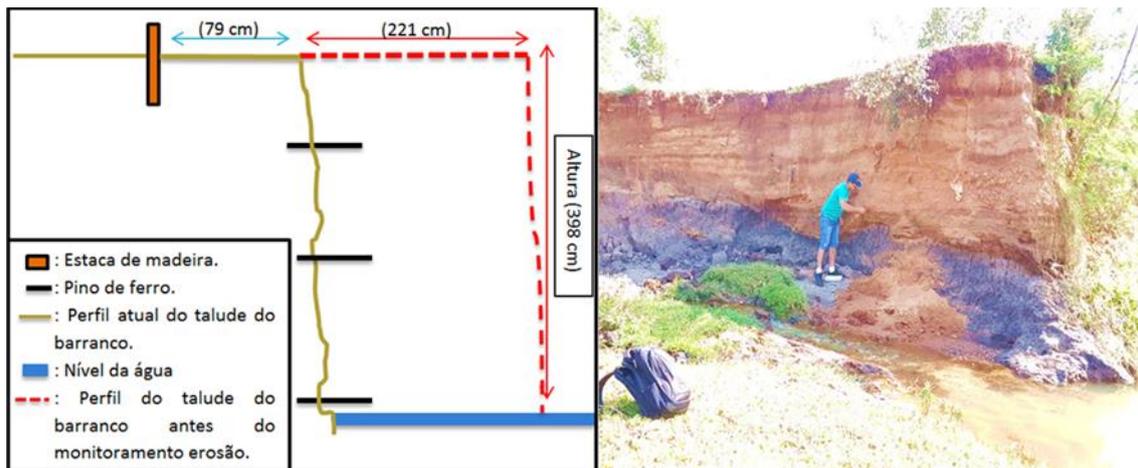
Figura 30 - Perfil esquemático da seção de monitoramento - 05.

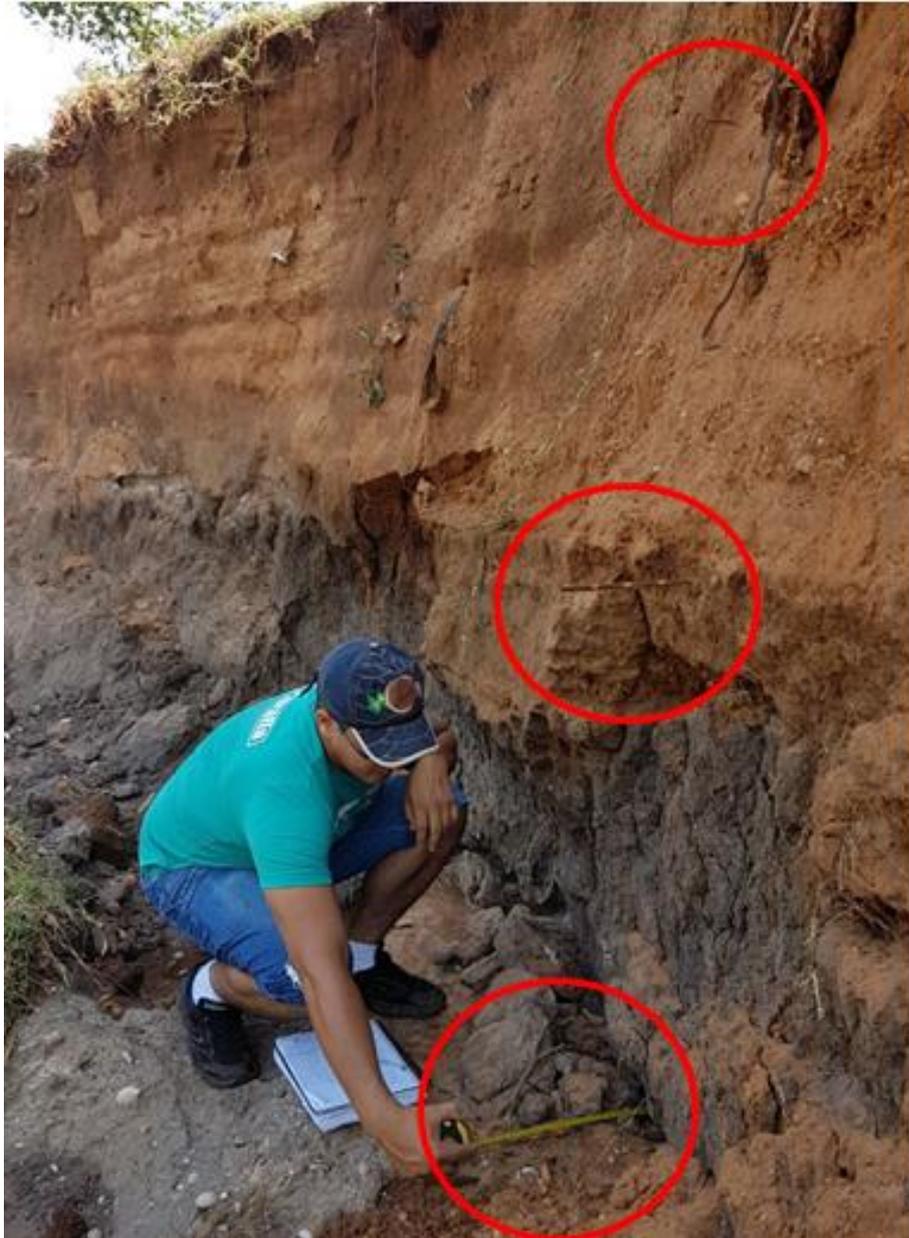
Figura 31 - Coleta de dados dos pinos de aço na seção 05, em outubro/2017.
Fonte: Elaborado pelo autor.

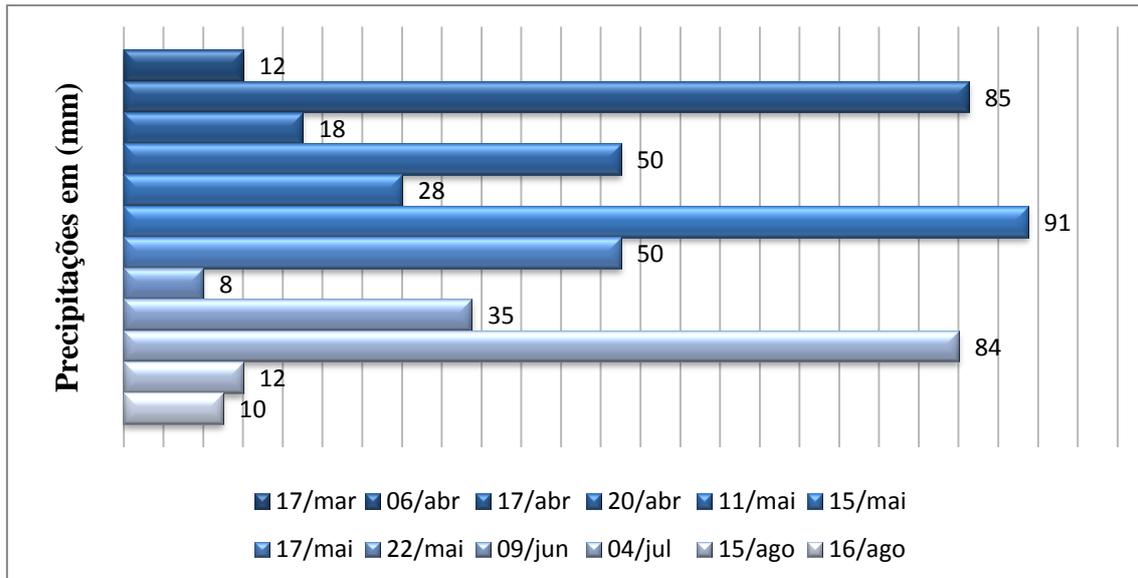
Ao observar, as precipitações ocorridas durante o período de análise (Figura 32), comprova-se que entre os meses de março a agosto de 2017 ocorreram as maiores quantidades de precipitação, em Abril, Maio e Julho que influenciou diretamente no carregamento de sedimentos com entrada de grande carga de materiais para as áreas próximas ao córrego para o seu leito ajudando no processo de erosão.

Após uma grande precipitação houve maior erosão na seção 01, 04 e 05. Um importante sinal de constatação que a força das águas é o mecanismo principal de erosão durante o período de chuva, conforme a figura 32.

Figura 32 – Precipitações observadas no período analisado.
