**TRABALHO DE CONCLUSÃO DE CURSO
MONOGRAFIA
TURISMO DE INCLUSÃO SOCIAL: UM ESTUDO DE CASO SOBRE
AS CONDIÇÕES DE ACESSIBILIDADE NO
PARQUE DAS NAÇÕES INDÍGENAS,
CAMPO GRANDE - MS**

Trabalho de Conclusão de Curso apresentado ao Curso de Turismo - ênfase em Empreendedorismo e Políticas Públicas da Universidade Estadual de Mato Grosso do Sul como parte das exigências para a obtenção do grau de Bacharel em Turismo.

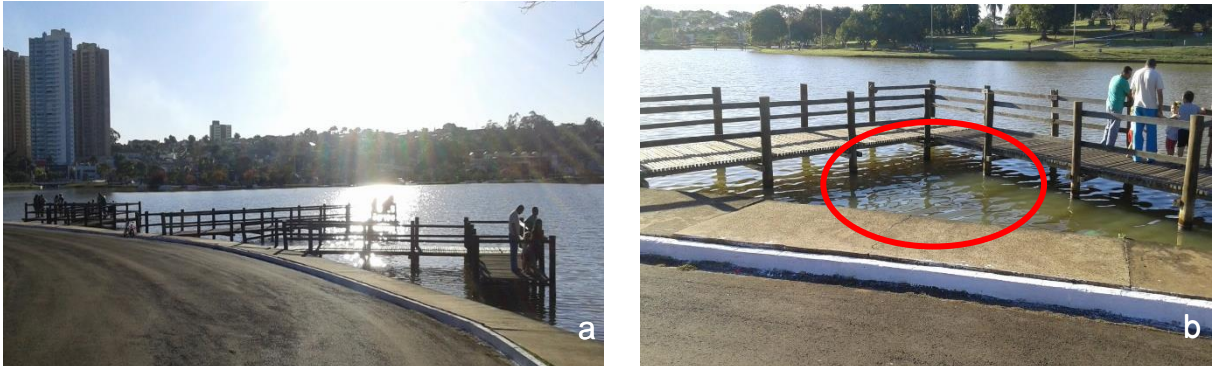
Possuem acesso pavimentado sem tratamento de desnível (rampas ou rebaixo da guia). Também não há guarda-corpos com altura de no mínimo 90 cm de

acordo com a NBR 14718 (ABNT) em torno da calçada (Figura 2). O piso da estrutura apresenta partes da madeira solta, quebrada, além de não haver lixas.

Figura 2 - Deques: a) Vista geral; b) Calçada sem guarda-corpos (destaque)
Fonte: Autora, 2016

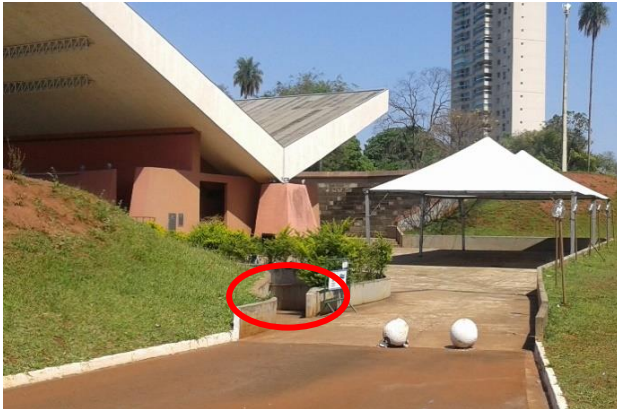
O acesso externo à Concha Acústica está em bom estado de conservação, com piso antiderrapante e antitrepidante, mas apresenta algumas rachaduras em

toda a estrutura e não há sinalização tátil (Figura 4). Ao lado esquerdo, há uma rampa de acesso para o subsolo, onde estão localizados sanitários e camarins. De acordo com o projeto, são três camarins adaptados para pessoas com deficiência.

Figura 4 - Teatro de Arena e Concha Acústica Helena Meirelles; rampa de acesso aos sanitários (destaque)

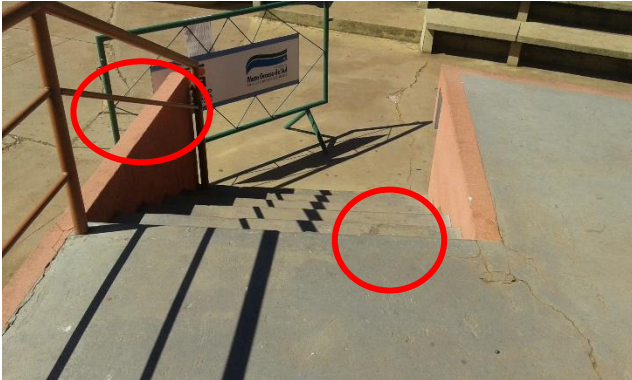
No palco, o acesso é feito por escadas com corrimão unilateral e não há sinalização nos degraus (Figura 8). A sinalização visual dos degraus de escada deve ser aplicada aos pisos e espelhos em suas bordas laterais e/ou nas projeções dos corrimãos. Deve ser contrastante com o piso adjacente, preferencialmente fotoluminescente ou retroiluminado e com no mínimo 7 cm de comprimento e 3 cm de largura. (Figura 9).

Figura 8 - Acesso ao palco da Concha Acústica: destaque para o corrimão unilateral na escada de acesso ao palco e ausência de sinalização dos degraus
Fonte: Autora, 2016

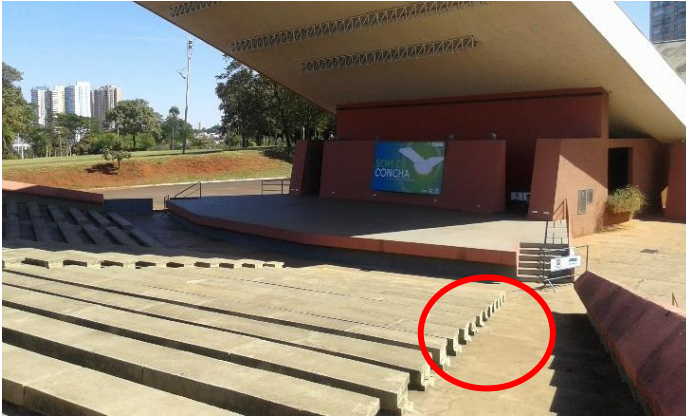
Nas arquibancadas não há espaços reservados para pessoa com deficiência ou com mobilidade reduzida (Figura 10). Esses espaços deveriam estar localizados em uma rota acessível vinculada a uma rota de fuga e distribuídos pelo recinto. Recomenda-se que estejam nos diferentes setores e com as mesmas condições de serviços, conforto, segurança, boa visibilidade e acústica. Além disso, a localização dos espaços para Pessoas com Cadeira de Rodas (PCR) e dos assentos para Pessoas com Mobilidade Reduzida (PMR) deve ser calculada de forma a garantir a visualização da atividade desenvolvida no palco.

Figura 10 - Arquibancada da Concha Acústica, detalhe da ausência de espaço reservado para PCR e PMR
Fonte: Autora, 2016

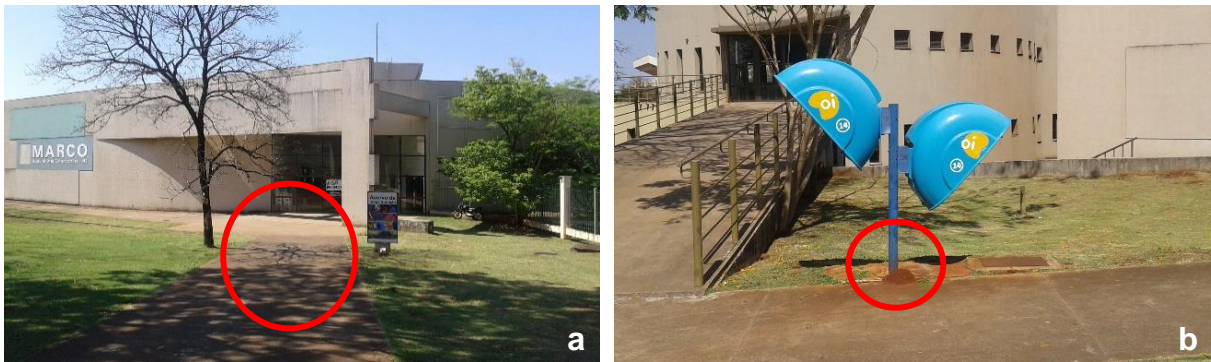
A entrada do MARCO é pela Rua Antônio Maria Coelho, ao lado do portão *Kadiwéu*. O local não possui vagas de estacionamento nem passeio público pavimentado. Há uma calçada em frente ao museu, em bom estado de conservação, com piso antiderrapante e antitrepidante. Entretanto, existe pequena diferença de nível em trechos de uma calçada a outra (Figura 13a). Na lateral esquerda do MARCO há um telefone público acessível (Figura 13b) e, como é considerado mobiliário urbano, está fora da calçada para não obstruir a rota acessível. Essa entrada é feita de concreto sobre a vegetação. Possui uma caixa de inspeção cuja tampa é firme e rente ao concreto, não gerando dificuldades de circulação.

Figura 13 - Fachada do MARCO: a) Calçada de acesso, destaque para o piso regular; b) Telefone público acessível, destaque para a instalação fora da calçada, sobre a vegetação
Fonte: Autora, 2016

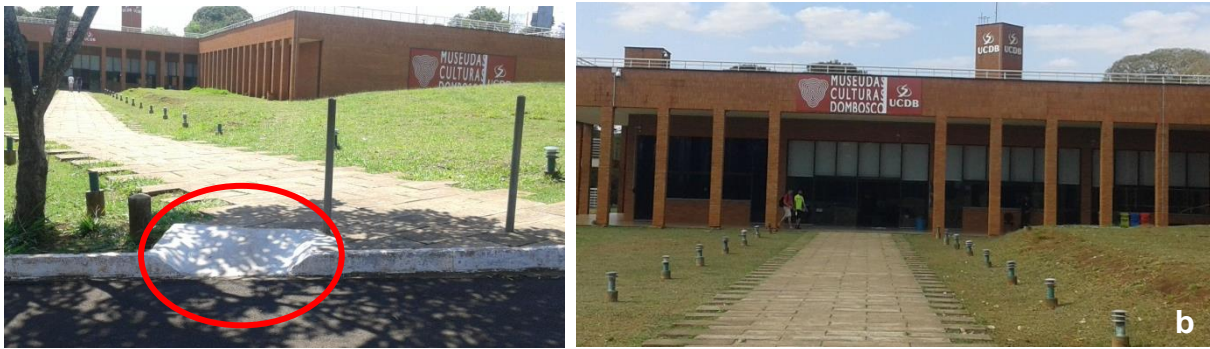
A entrada é através do portão *Ñandeva*. Há rampa para o acesso, porém não está centralizada em relação à calçada (Figura 14a). O acesso é pavimentado com rampa e o piso é antiderrapante, feito com placas de concreto. Existem fissuras nas placas, mas há pouca diferença de nível entre uma placa e outra (Figura 14b).

Figura 14 - MCDB: a) Rampa de acesso não está centralizada em relação à calçada (destaque); b) Calçada de acesso em placas de concreto
Fonte: Autora, 2016

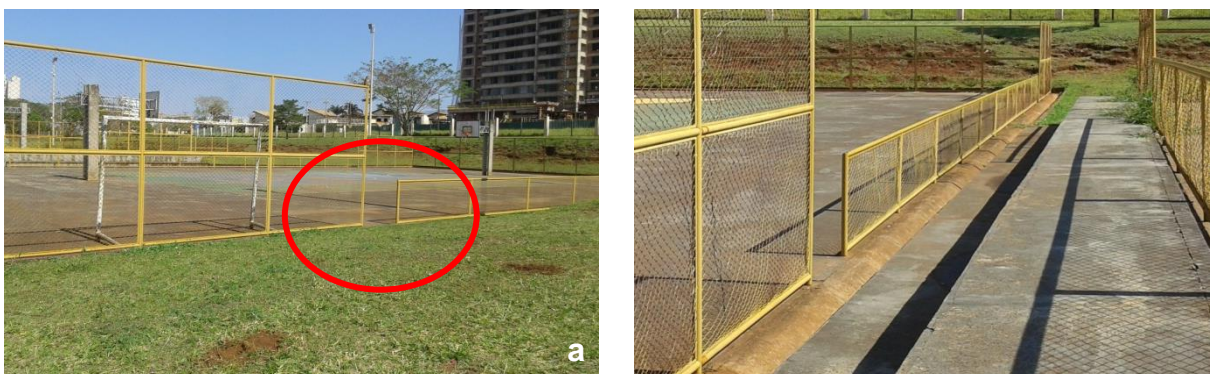
O setor recreativo e poliesportivo possui pista de skate, quadra de areia e duas quadras poliesportivas. Não há acesso pavimentado até as quadras e o trajeto é sobre a vegetação (Figura 15a). Para o preparo do terreno em que foram construídas, houve a necessidade de aterro, ocasionando diferença de nível entre o acesso e o piso das quadras. Ao redor delas, ainda existem valas que coletam água da chuva, gerando mais dificuldade no acesso (Figura 15b).

Figura 15 - Quadras poliesportivas: a) Acesso à quadra sem pavimento (destaque); b) Diferença de nível entre uma quadra e outra (destaque)
Fonte: Autora, 2016

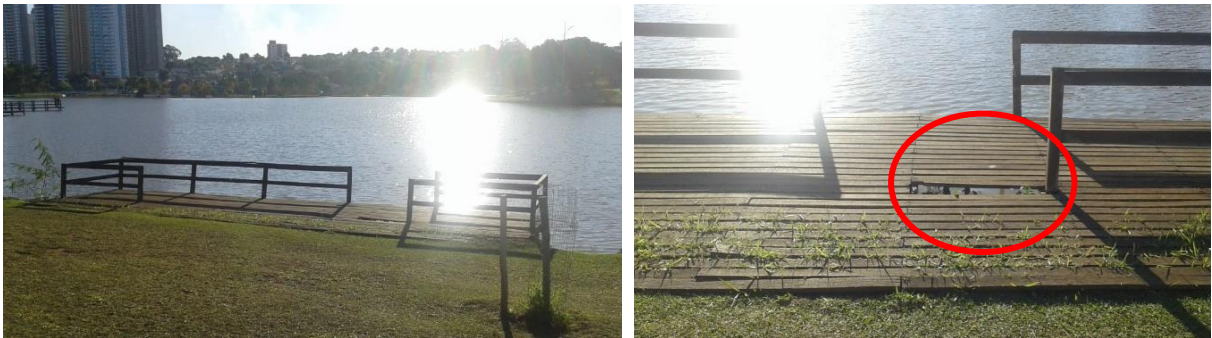
O embarcadouro é de uso dos praticantes de caiaque. Por esse motivo, seu guarda-corpos tem uma abertura. O acesso é feito pelo gramado, pois não possui calçadas (Figura 16a). O piso da estrutura apresenta problemas como falta de tacos de madeira, tacos soltos ou quebrados. Além disso, não há lixas antiderrapantes (Figura 16b).

Figura 16 - Embarcadouro: a) Acesso sem pavimento (destaque); b) Estrutura danificada (destaque)
Fonte: Autora (2016)

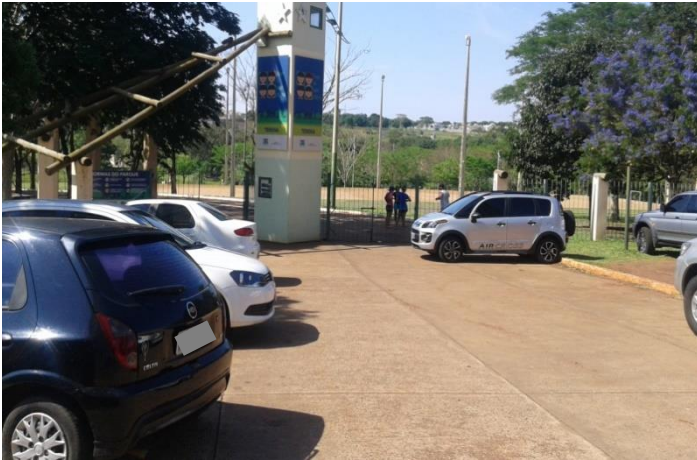
Os locais destinados para o estacionamento, em todos os tipos de vagas, estão na borda direita da via. Os frequentadores do parque têm o hábito de estacionar os veículos próximos aos portões, onde há calçada. Isso obriga a

circulação de deficientes e demais pedestres entre os veículos estacionados, dificultando o acesso (Figura 17).

Figura 17 - Veículos estacionados próximos a um dos portões de acesso ao Parque
Fonte: Autora, 2016

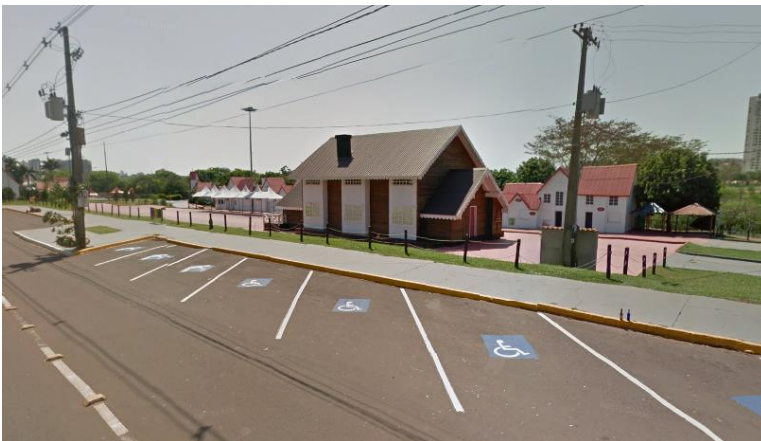
Nas proximidades do portão *Kaiowá* há um total de 54 vagas de estacionamento. Nenhuma delas reservada para deficiente físico ou idoso. No portão *Guarani*, as vagas especiais ficam próximas ao espaço temático onde está montada a 'Cidade do Natal'. A distância desse ponto até a entrada mais próxima do Parque é maior 50 metros (Figura 18).

Figura 18 - Vagas especiais em frente à 'Cidade do Natal'.
Fonte: Autora, 2016

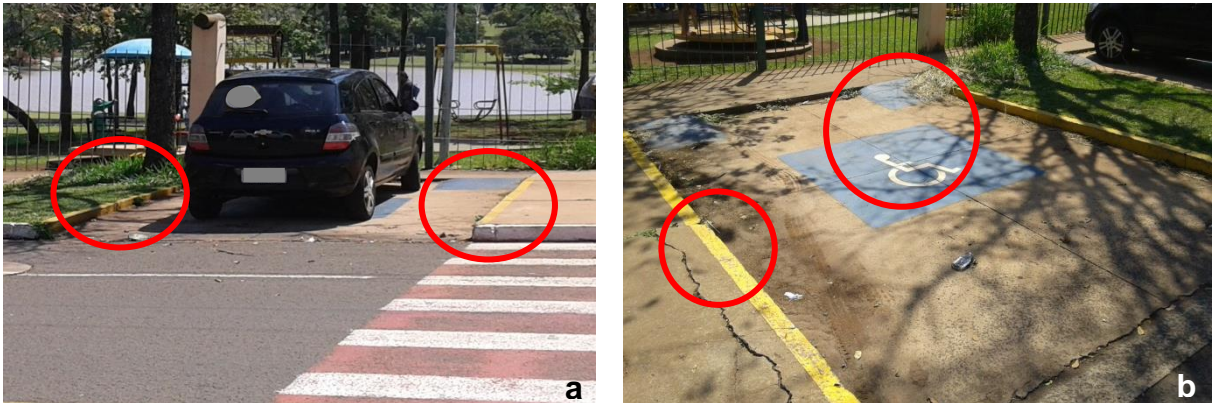
No portão *Ñandeva* as vagas especiais possuem dimensões maiores do que as comuns. Porém itens como rampas e guia rebaixada não foram tratados. Situação semelhante acontece nas vagas do portão *Guató*. No local destinado para o espaço adicional de circulação encontra-se um canteiro com vegetação (Figura 19).

Figura 19 - Vagas especiais portão *Guató*: a) Dimensão da vaga especial com veículo estacionado (destaque) e o espaço adicional de circulação; b) Sinalização horizontal, em destaque guia sem rebaixamento e rampa posicionada de forma incorreta.

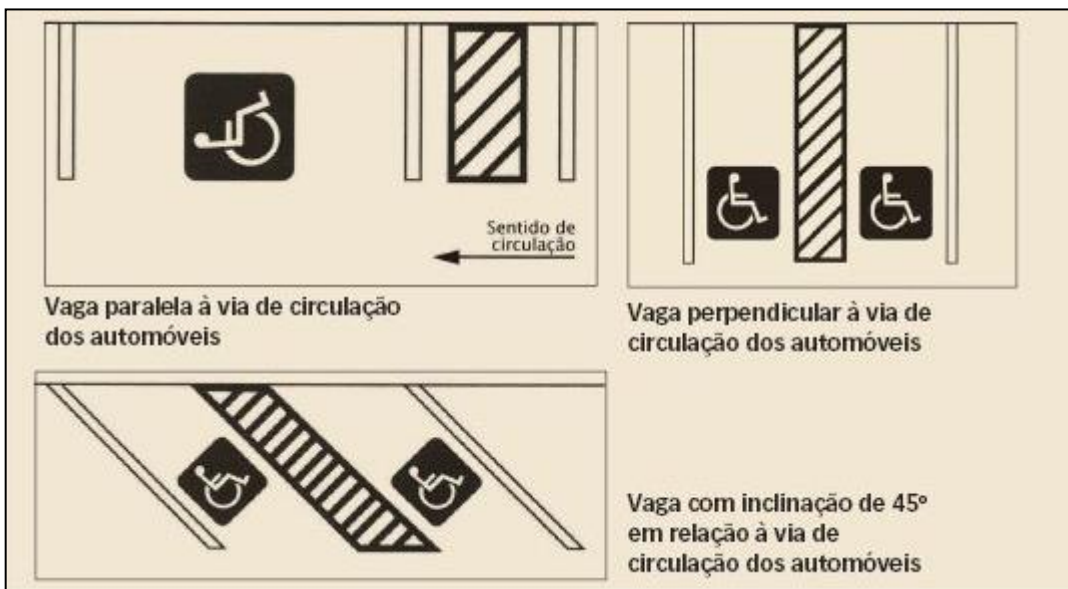
O espaço adicional de circulação é uma faixa de espaço disposta na lateral da vaga, que permite a circulação da cadeira de rodas (Figura 20).

Figura 20 - Modelo de vagas especiais com espaço adicional de circulação

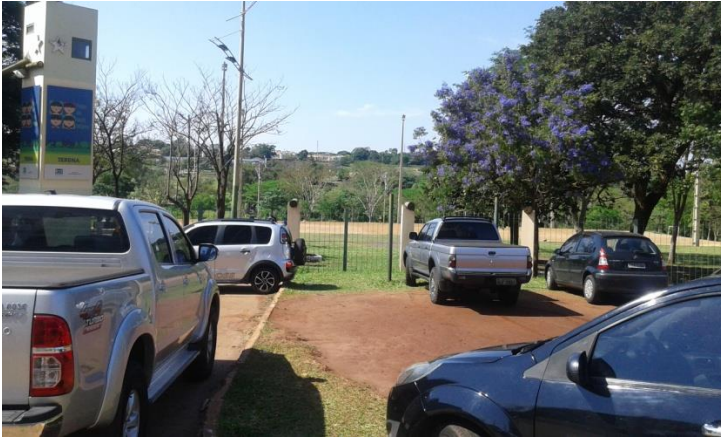
Nos portões *Ofaié-Xavante*, *Terena* e *Kadiwéu* não há local adequado para qualquer estacionamento, comum ou com vagas especiais, de modo que os frequentadores usam o pavimento da entrada do parque e o gramado externo para estacionar (Figura 21).

Figura 21 - Veículos estacionados no gramado externo do portão *Terena*
Fonte: Autora, 2016
