**ANÁLISE HISTÓRICA DAS INUNDAÇÕES NA
CONFLUÊNCIA DOS RIOS MIRANDA E SANTO ANTONIO E
OS IMPACTOS NAS ÁREAS PERIURBANAS DE JARDIM E
GUIA LOPES DA LAGUNA - MS**

Trabalho de Conclusão de Curso apresentado à
Coordenação do Curso de Geografia da Universidade
Estadual de Mato Grosso do Sul, Unidade Universitária de
Jardim, como pré-requisito para obtenção do grau de
Licenciado em Geografia.

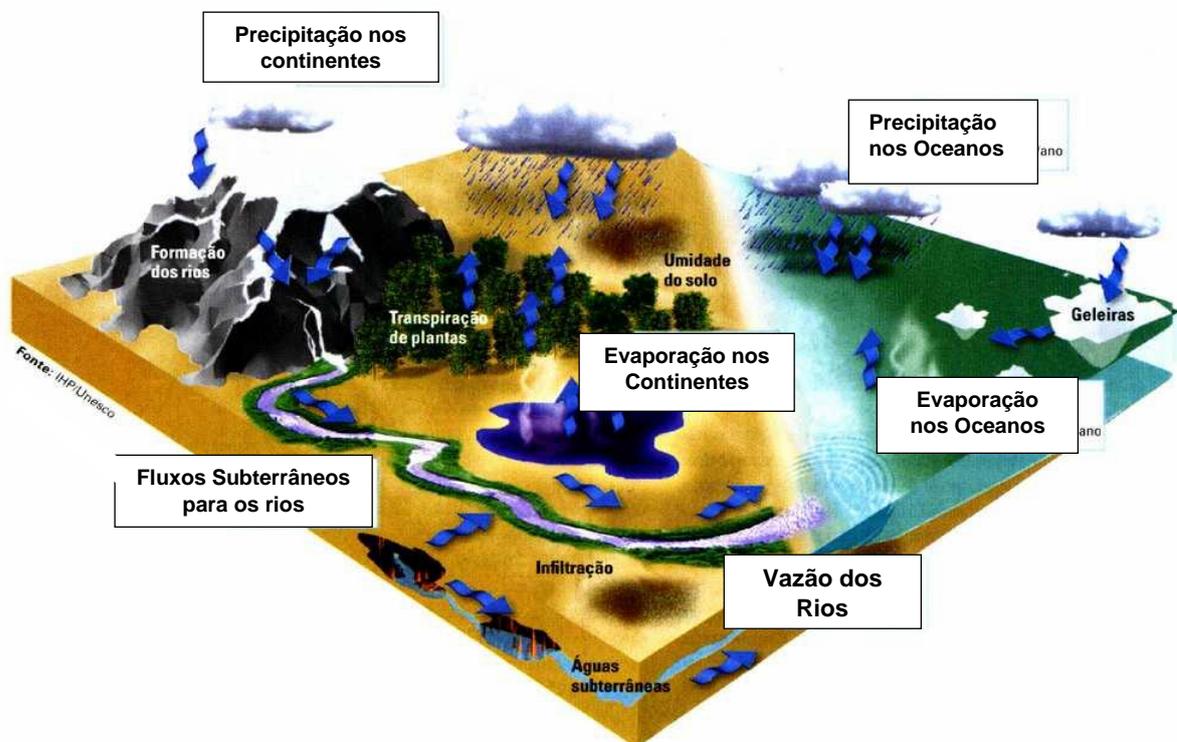
Figura 2 – Componentes do Ciclo Hidrológico, modificado de Silva et al, (2007). Fonte IHP, UNESCO.

Na (figura 2), pode-se observar os diversos componentes do ciclo hidrológico.

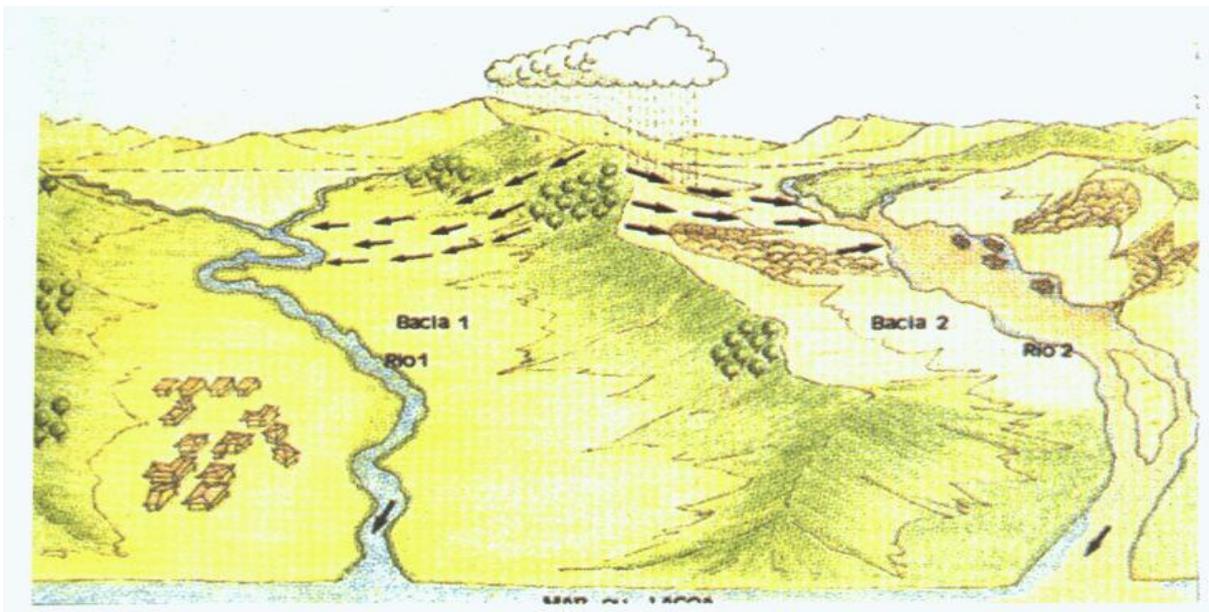
Figura 3 – Representação Esquemática de uma bacia hidrográfica e seus componentes.

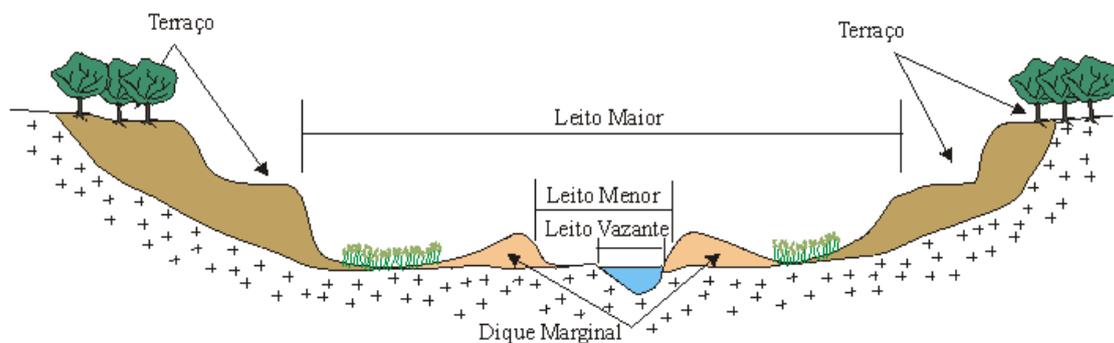
Na (figura 4) abaixo é possível verificar a morfologia de um canal com o leito maior e menor de um rio, sendo o leito menor o nível normal de vazão da água fluvial e o leito maior é o nível mais alto que o rio alcança que ocorre em tempos de cheias e enchentes, onde o rio extravasa suas margens. Abaixo a representação de leito:

Figura 4- Definição de leitos presentes no rio em relação ao seu curso. Disponível em:<http://www.rc.unesp.br/igce/aplicada/ead/imagens/interacao/leito.gif>

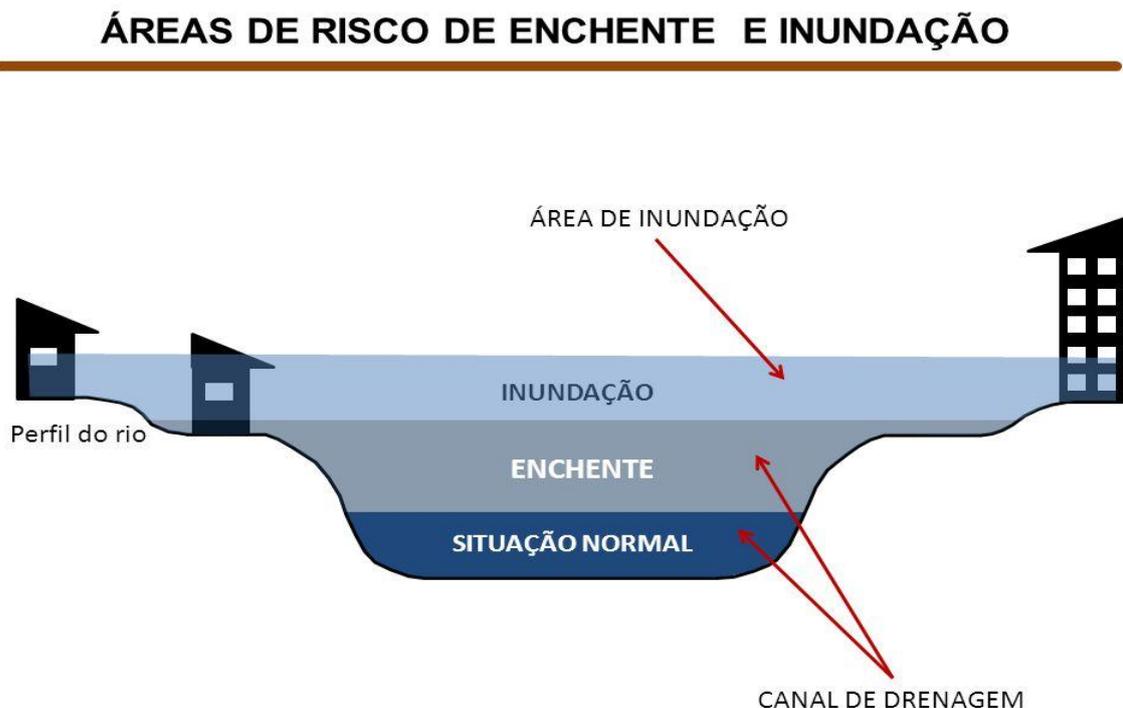
Figura 5- diferença entre enchentes e inundação. Fonte: <http://slideplayer.com.br>. 2009

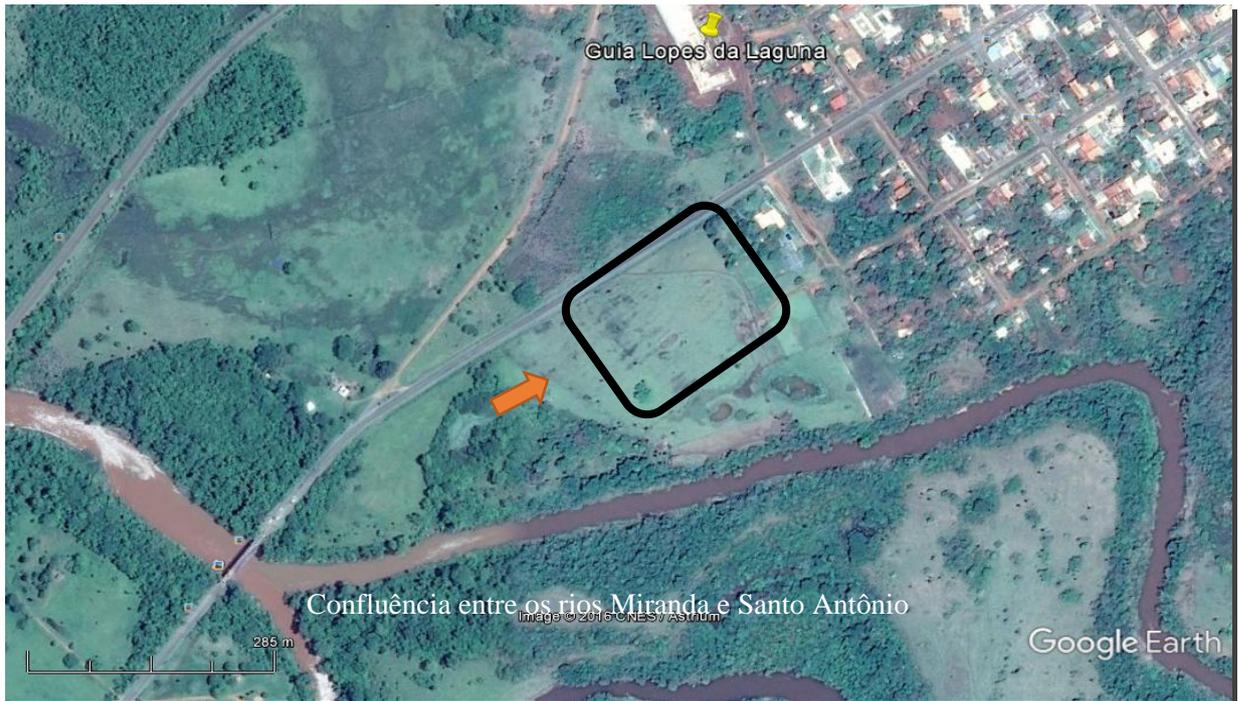
Figura 9 - Localização da área descrita por James Barbosa Flores.
 Fonte: Google Earth, CNES/Astrium, 2016.

Em entrevista (informação verbal) cedida pelo historiador James Barbosa Flores³, formado em comunicação social pela Universidade Integrada de Uberaba-UNIUP, e pós-graduado em turismo e meio ambiente pela Universidade Católica Dom Bosco-UCDB, autor de cinco obras baseadas nos aspectos culturais de Mato grosso do sul, o entrevistado relata sobre momentos de inundações do Rio Miranda que sua mãe contava, desde 1955, onde o mesmo vivenciou fatos de inundações: ”(...) em 1955 houve uma grande inundação no Rio Miranda que levou rio a baixo muitos gados, galinhas, porcos e animais domésticos, havia uma plantação de melancia de minha mãe dona Leonor Barbosa Flores, onde se localiza atualmente o haras do senhor Heron dos Santos, na BR 267 que liga Jardim e Guia Lopes da Laguna, (figura 9) devastando totalmente a lavoura de melancia, lembro que as frutas estavam em épocas de colheitas, isso nos leva a crer que a enchente de 1955 também foi em época do verão, novembro e dezembro já que a fruta se dá nesta época (...)”. A figura 11 destaca o local situado em Guia Lopes da Laguna descrito por James em sua entrevista.

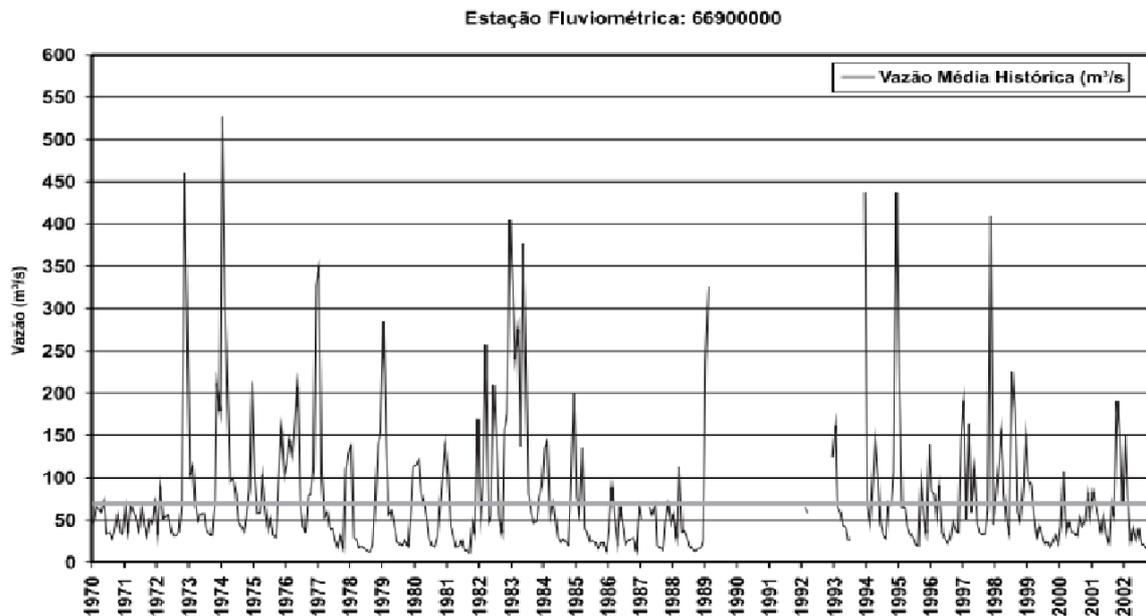
A comparação entre os valores de vazões diárias nos anos de 1970 e 2002 registrados no município de Bonito (Figura 10), ilustra as diferenças mencionadas anteriormente, a qual na estação de Bonito observa-se que no período de fevereiro e março há um aumento gradativo da vazão em um tempo muito curto caindo em abril, e tendo representatividade também em agosto, em comparação com o ano de 1970, isso quer dizer que, o ciclo hidrológico (vazante – cheia – vazante) está totalmente desordenado devido à intensificação do uso do solo de forma desordenada, desmatamento das margens, tendo em vista que na década de 70 infiltrava mais água no solo e conseqüentemente havia uma menor e mais controlada vazão, em 1970 pode ser atribuída à variabilidade e o ritmo das precipitações regionais com valores mais elevados em períodos de “El Nino”.

Figura 10- Débito máximo e mínimo anual do rio Miranda na estação de Miranda (66910000), período de 1970 a 2002 (ANA, 2007). A linha cinza delimita as vazões medias.

Contudo, em uma análise mais ampla pode-se atribuir o aumento das vazões do rio Miranda à remoção de parte da cobertura vegetal na cabeceira da bacia de drenagem, reflexo da intensificação do uso do solo, desmatamento das margens, uma vez que na década de 1970 infiltrava mais água no solo e conseqüentemente havia uma menor e mais controlada vazão do rio (FERNANDEZ, et al., 1995).

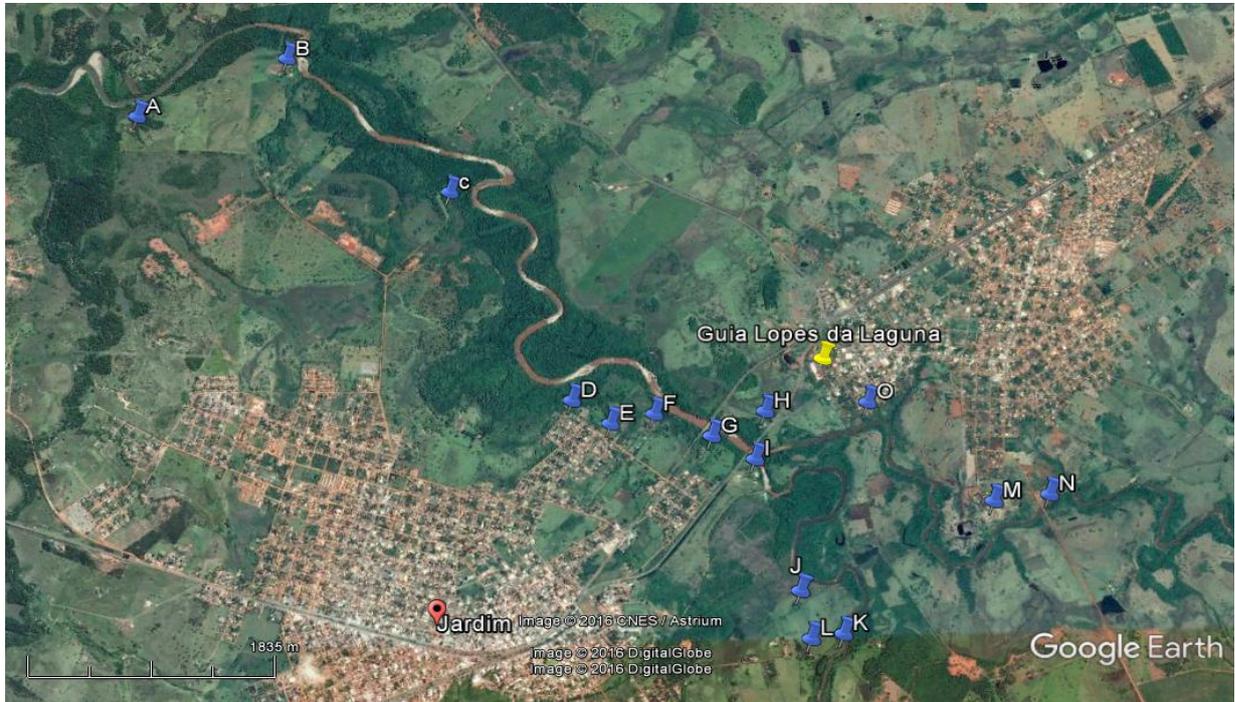
Foram analisados quinze pontos de inundação ao longo da área estudada, localizados no Rio Miranda e rio Santo Antônio sendo que quatro pontos estão situados no município de Guia Lopes da Laguna e onze localizados no município de Jardim, (Figura 11).

Figura 11 - Localização dos pontos de inundação da área estudada.
Fonte: Google Earth, CNES/Astrium, 2016.

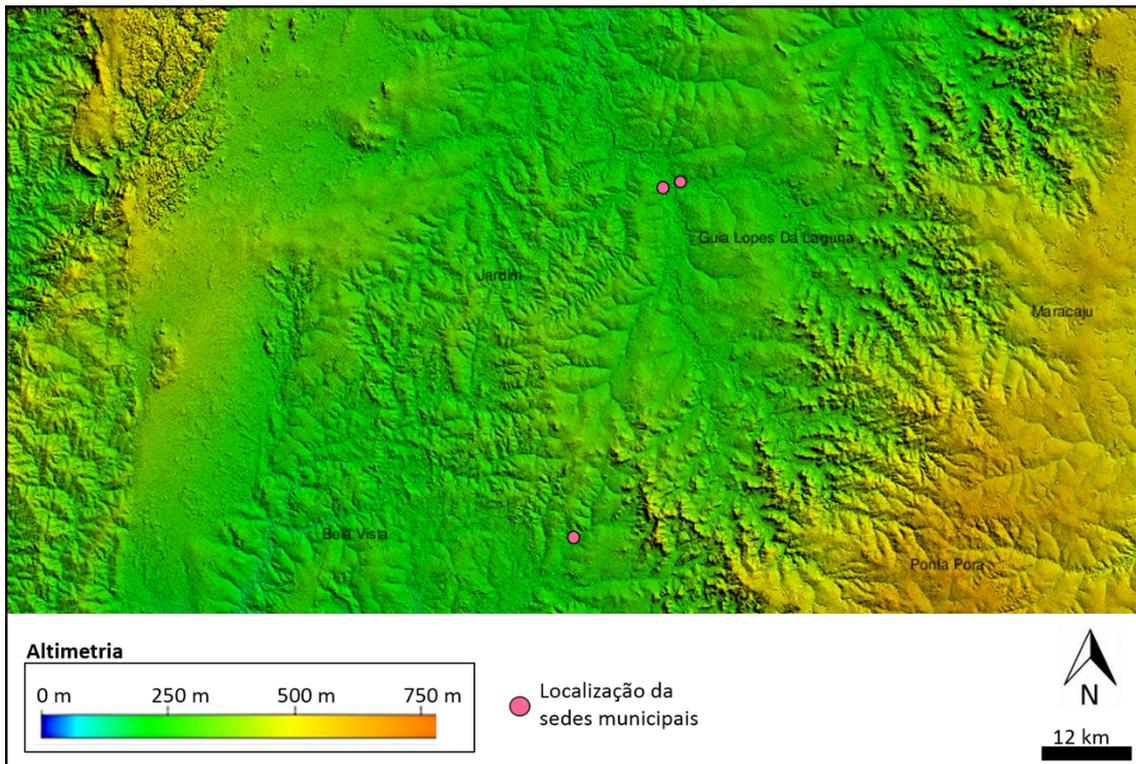
Figura 12- Modelo digital de elevação da porção sul da bacia do rio Miranda. A área em destaque indica as áreas de nascentes do rio Miranda e afluentes.

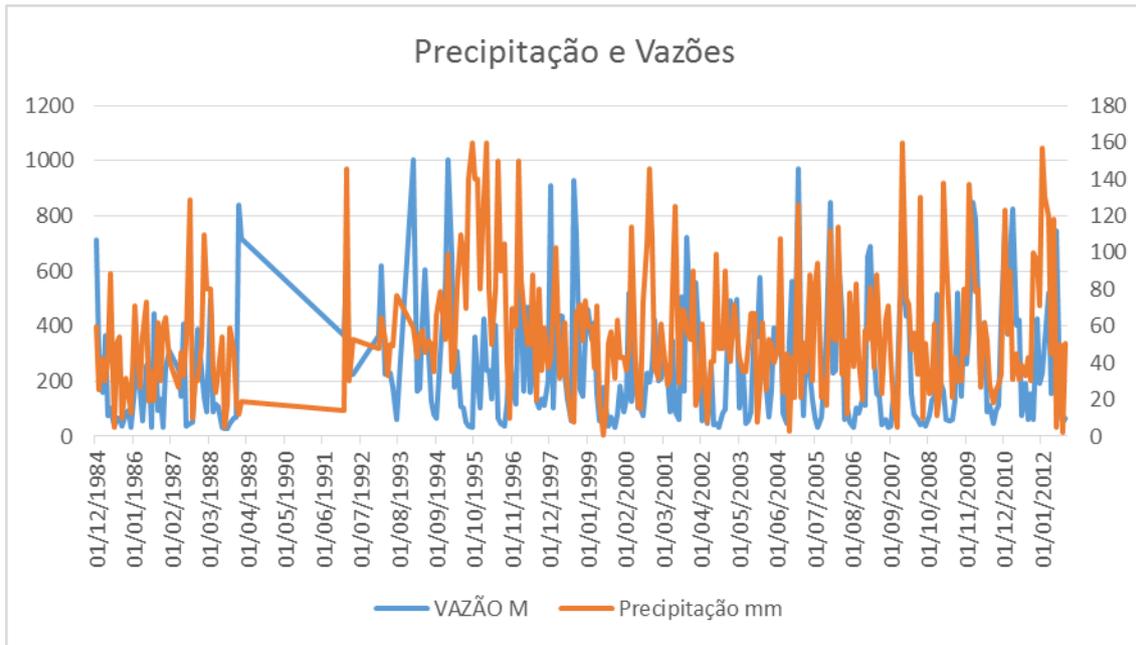
A (Figura 13), revela o histórico de precipitações ocorridas entre os anos de 1984 a 2012, na região norte do município de Antônio João (área de drenagem do rio Miranda), e juntamente com as precipitações as vazões demarcadas na área estudada. Essas precipitações interferem diretamente com o aumento da vazão do rio Miranda, devido a estar situado a sua montante, próximo à área de nascentes, esse ponto foi definido por influenciar diretamente nas inundações que irão atingir a área estudada que compreende os municípios de Jardim e Guia Lopes da Laguna. Neste gráfico (Figura 13) observa-se que os pontos de maiores picos de precipitações possuem certa correlação aos eventos históricos de inundações.

Figura 13- Gráfico das precipitações e das vazões ocorridas entre os anos de 1984 e 2012 a montante do rio Miranda proximos a suas nascentes localizadas nas proximidades na região norte de Antonio João.

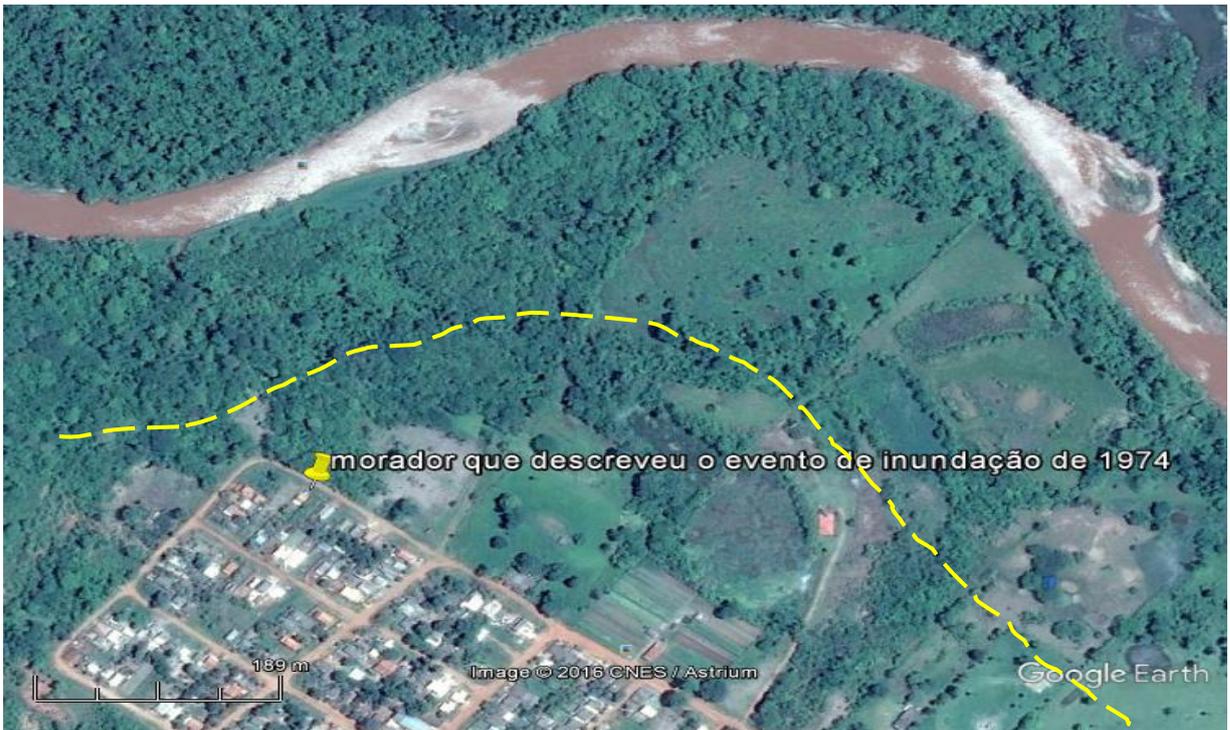
Figura 14- Ponto de inundação em 1974.
Fonte: Google Earth,CNES/Astrium, 2016

a população ribeirinha. Os relatos das entrevistas mencionam que essa inundação causou prejuízos para pecuária bovina local. A figura 14 indica o ponto aproximado em que as águas da inundação atingiram neste ano (1974), o qual um dos moradores mais antigos da rua dos heróis na vila Carolina, relembra que a população local passou a noite observando se as águas avançariam em direção as poucas residências existentes na época neste local.

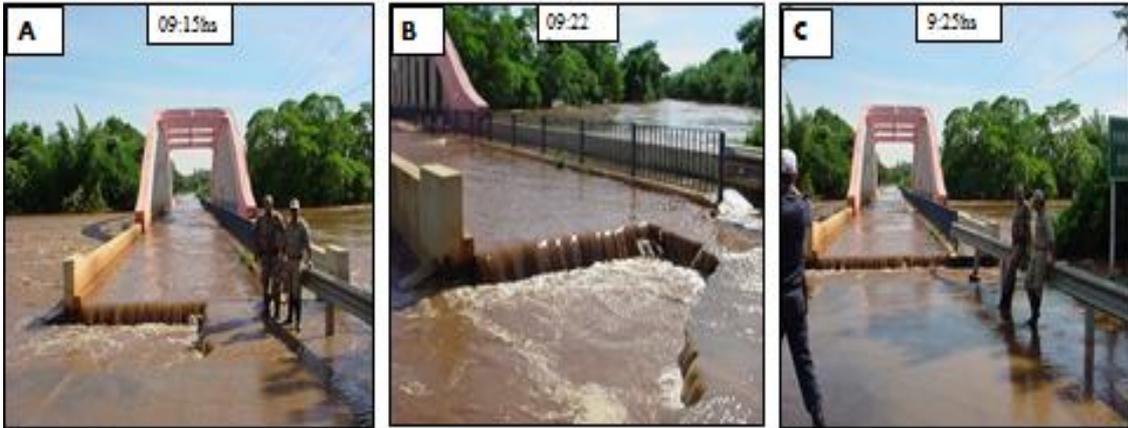
Figura 17- Sequência de imagem da danificação da ponte velha que liga Jardim e Guia Lopes da Laguna, BR267.

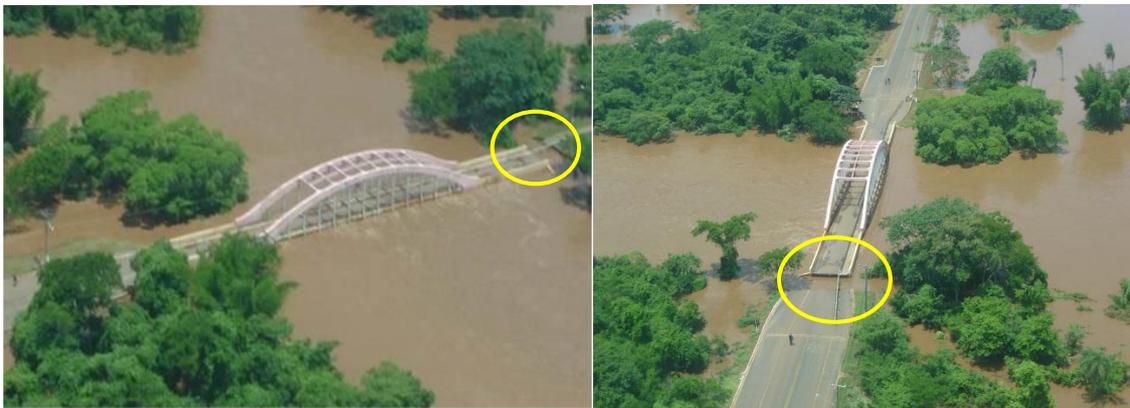
Figura 18 - Imagens aéreas da ponte que liga os municípios de Jardim e Guia Lopes da Laguna Fonte: Imagem do acervo de Lauro Kesley Barbosa Cavalheiro, 2005.

Em entrevista (informação verbal) cedida pelo Cabo da PMA, Lauro Kesley Barbosa Cavalheiro⁵, relata que durante a ação da PMA em trechos de alto risco na inundação de 2005, ocorreu uma grande erosão na margem esquerda da ponte que liga os municípios de Jardim e Guia Lopes da Laguna na BR 267, gerando uma grande fratura neste local. Durante a ação, foi registrado o exato momento em que a ponte foi danificada pelas águas (Figura 18). As cenas destacadas (Figuras 17 – A, B e C) possuem uma sequência com intervalos de 10 minutos entre elas, as quais permitem observar que na imagem 17-A, dois militares estão em cima da estrutura já danificada que no momento está se rompendo; na imagem 17-B, os policiais militares saíram do local, pois perceberam que as fortes correntezas, estavam rompendo totalmente a estrutura da ponte, na sequência à imagem 17- C os policiais já estão fora da área de risco.

Em seu relato, o cabo descreve que o policial da direita teve que ajudar o companheiro a se evadir do local, puxando-o pelo braço, a fim de impedir que o colega fosse arrastado pelas águas junto à estrutura de concreto. A (Figura 18) mostra a imagem aérea da ponte depois de danificada e ainda com alto volume de água.

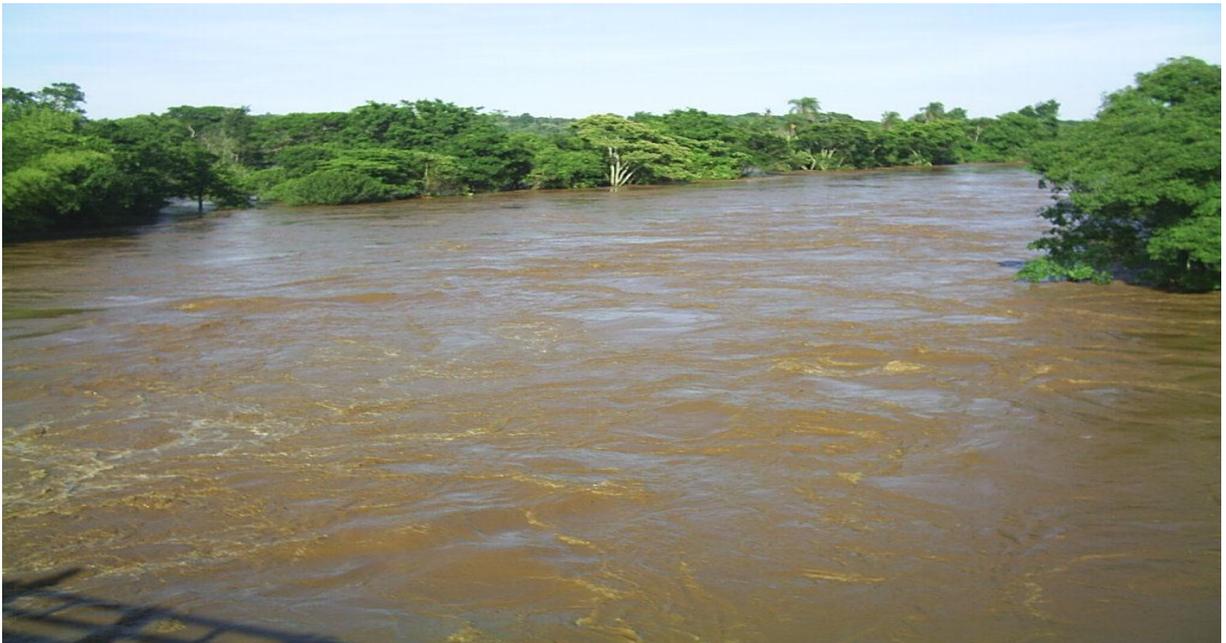
A figura 20 mostra a inundação numa área situada a jusante da ponte nova BR-060 (no sentido Guia Lopes da Laguna/Jardim), neste ponto a água ultrapassou 6 metros de altura e invadiu uma área de aproximadamente 1km, inundando pastos e residências das população ribeirinha local.

Figura 20- Imagem a jusante da ponte Nova BR-060.
Fonte: Policia Militar Ambiental, 2005.

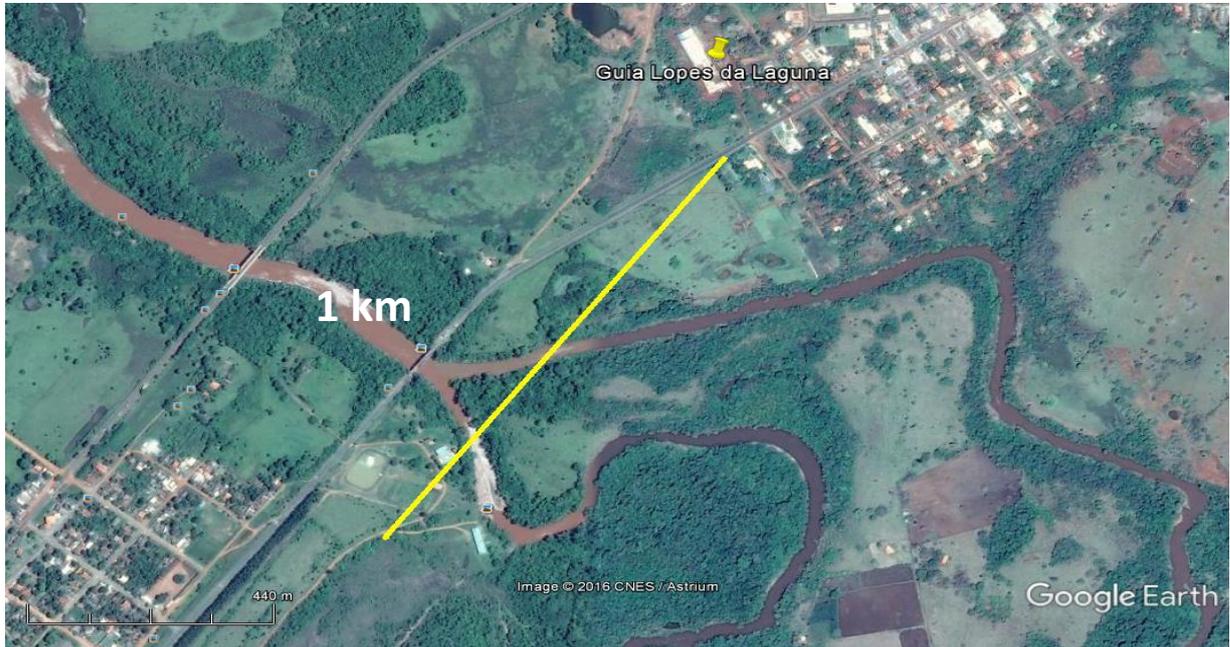
inundação mais ampla do que área que corresponde ao município de Jardim, nesse sentido as águas avançaram mais em direção à Guia Lopes da Laguna (aproximadamente 600 m).

Figura 21- Planície de inundação do rio Miranda e Santo Antônio. A linha em destaque revela a extensão da inundação na divisa entre os municípios.
Fonte: Imagem Google Earth, CNES/Astrium, 2016.

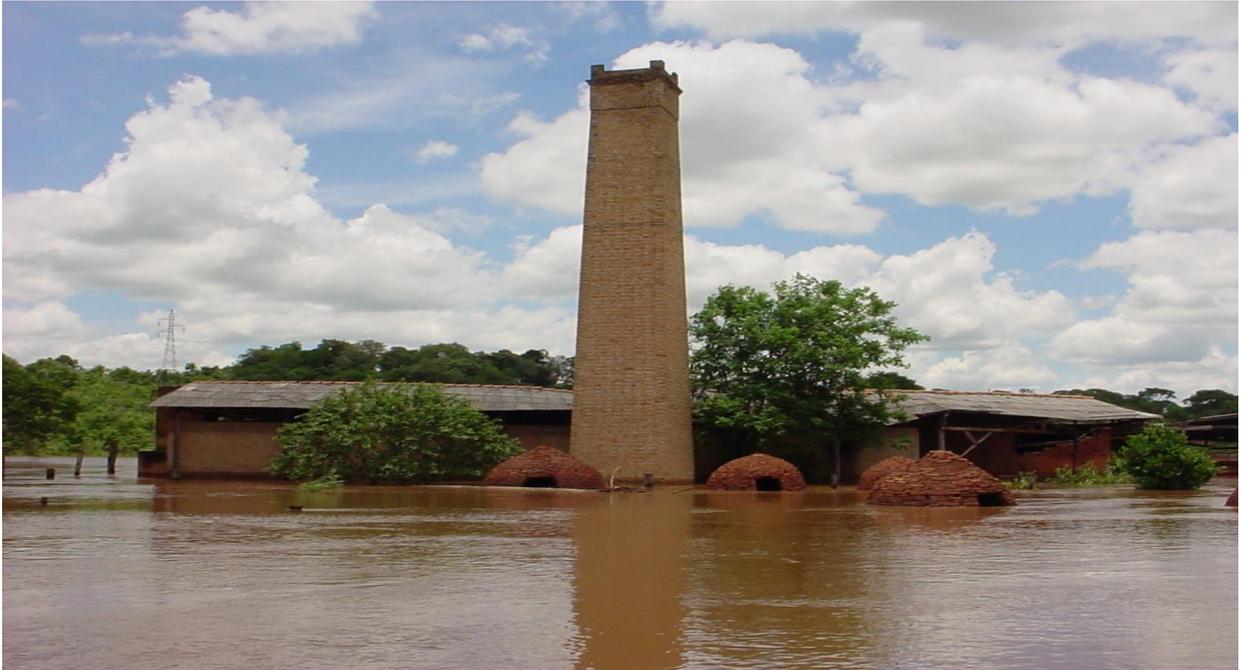
Figura 22 – Imagem da antiga Olaria na inunção de 2005. Local situado próximo ao cemitério dos heróis. Fonte: imagem do acervo da PMA/Jardim.

Segundo informações obtidas no 2º Subgrupamento de Bombeiros Militar de Jardim MS, em seis de dezembro de 2005, houve várias chamadas de emergência para atender ocorrências relacionadas a inundação, dentre elas, o 1º Sargento 2ºSGMM/IND/CBM-MS, Sargento Lázaro destaca algumas ações ocorridas neste episódio, entre elas a retiradas de moradores da antiga olaria localizada perto do cemitério dos heróis, (Figura 22). Nesta ocorrência, o resgate dos moradores foi feito a partir de uma embarcação do PMA. O trabalho do corpo de Bombeiros foi realizado em conjunto com a PMA, pois as chamadas de emergência partiam de vários pontos, inclusive ocorrências de travessia de populares no rio Santo Antonio, destaca o sargento Lázaro.

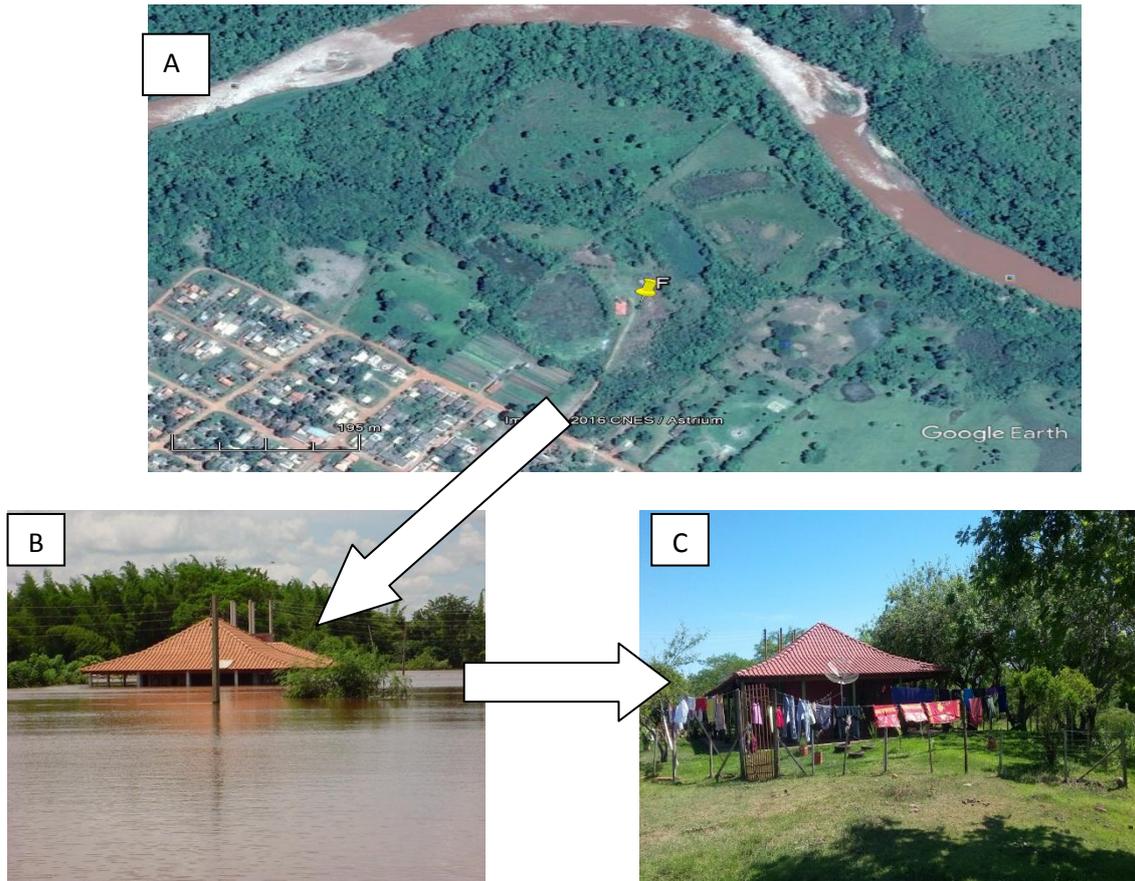
Segundo a PMA, na inundação de 2005, a água atingiu aproximadamente 8 metros, sendo que a calha do rio tem aproximadamente 5 metros, preenchendo sua calha, a água se espalhou pela planície de inundação.

Figura 25 – Cena da inunda o cobrindo parte de resid ncia em Jardim. Imagem A- Google Earth,CNES/Astrium, 2016, imagem B, ponto F durante a inunda o(fonte:PMA-2005), imagem C, ponto F depois da inunda o(fonte:pr pria-2016).

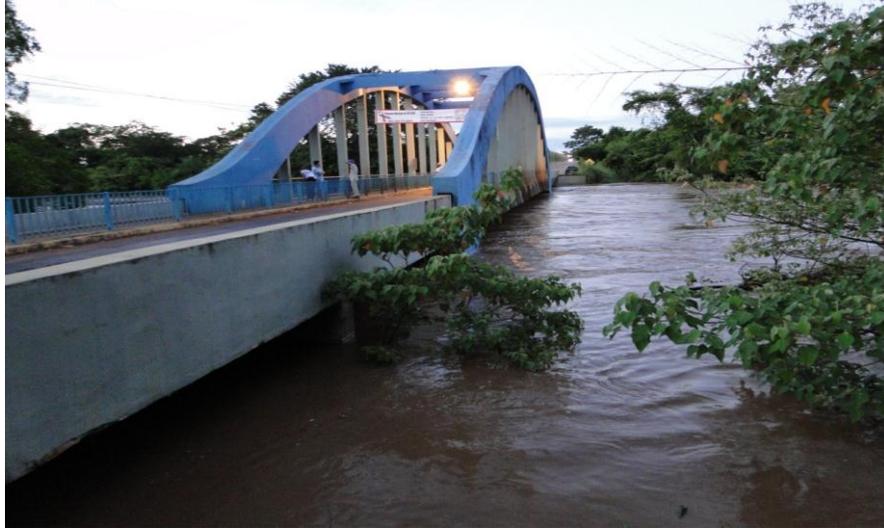
Na figura 28 pode-se observar o nível da água em relação à ponte. Nesta inundação com menor extensão a figura 29 revela um policial da PMA no interior do clube dos sargentos, área pertencente ao exército local adjacente ao canal do rio Miranda que também foi inundado neste episódio. Na sequência a figura 30 mostra os trabalhos realizados pela PMA para realizar o salvamento da população ribeirinha.

Figura 28 – Nível da água próximo à ponte Velha. Fonte: Acervo, PMA, 2010.

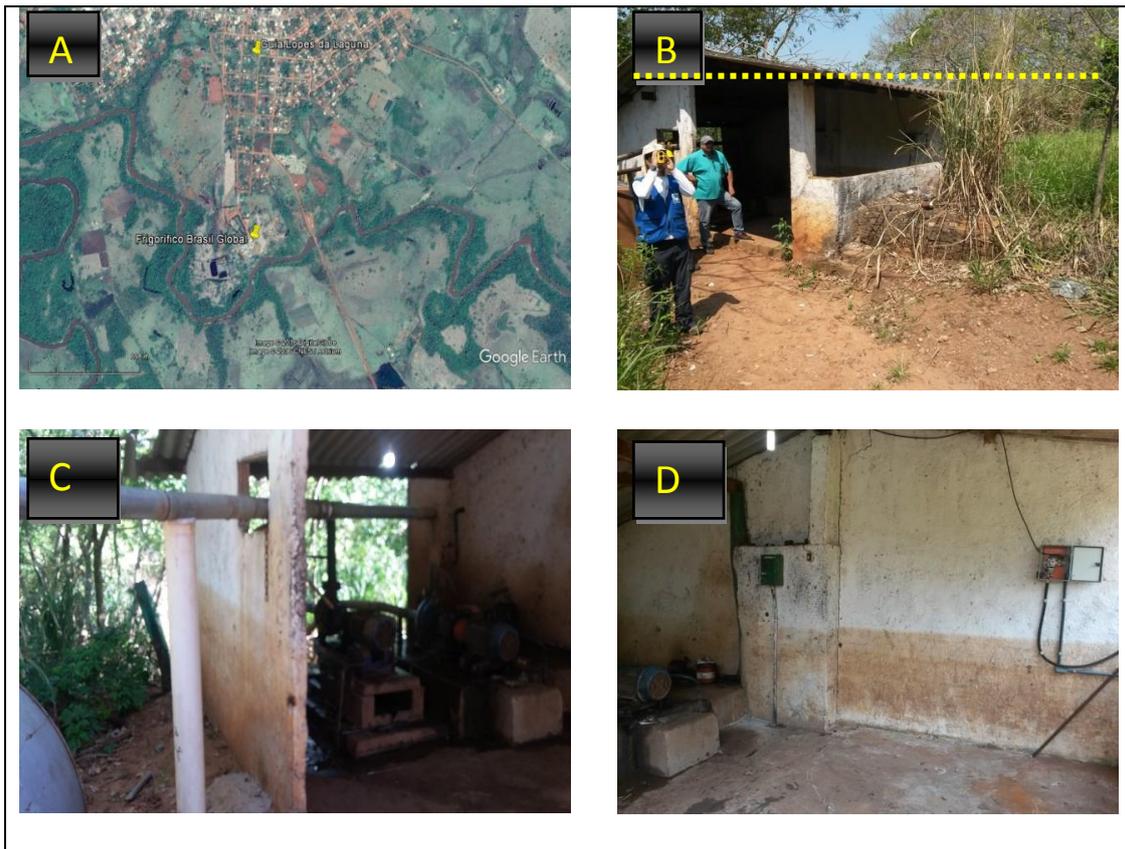
Figura 31 – Marcas das inundações de 2005 e 2016 no Frigorífico Brasil Global (Guia Lopes da Laguna).

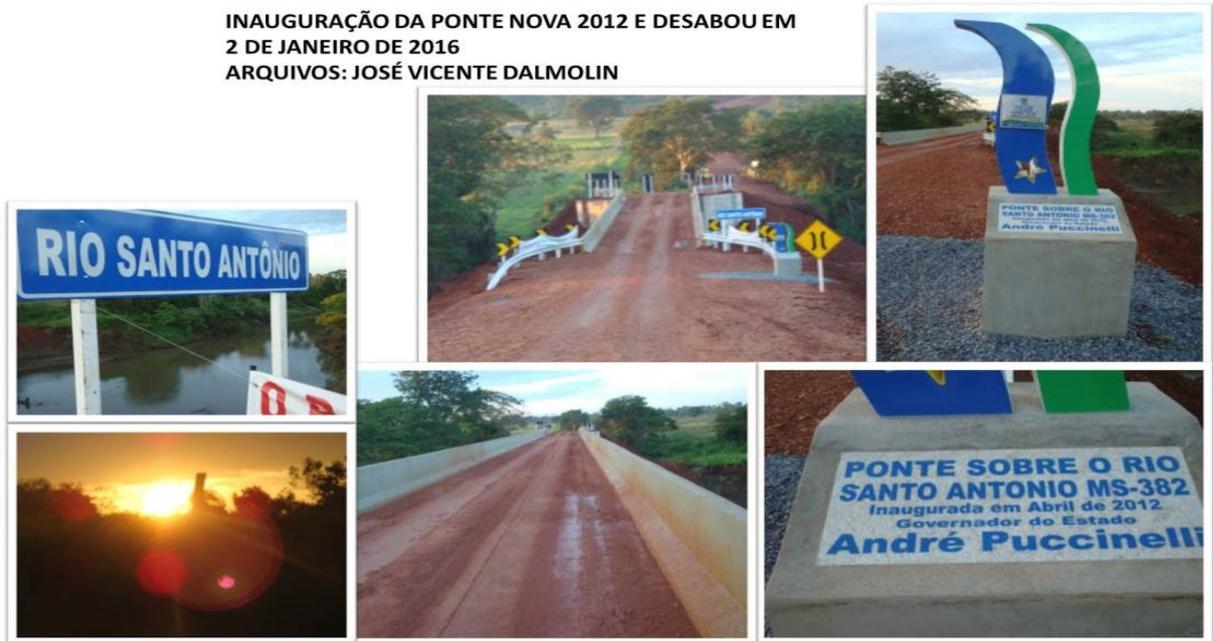
Figura 32- Inauguração da ponte rodovia MS 382, 2012. Disponível em <http://nossaterranossagentenossahistoria..com.br>.

As fortes chuvas causaram o desabamento da ponte da rodovia MS 382, no dia 2 de Janeiro de 2016, no mesmo local, onde as chuvas de 2005 haviam danificado a ponte de madeira que existia anteriormente, a estrutura de concreto foi inalgurada em 2012 (figura 32), no governo do então governador, André Puccineli a fim de facilitar o acesso dos moradores de assentamentos e fazendeiros da região, ao município de Guia Lopes da Laguna, na obra o governo investiu aproximadamente 1,3 milhões de reais na estrutura que durou apenas 4 anos. Na figura 33, as imagens A, B, C e D, mostram a ponte já desabada, nota-se na imagem B os populares, em conjunto com o exército, contruíram um ponto de passagem, para facilitar o deslocamento dos moradores da região, a imagem D mostra a placa sinalizando a
