**IMPACTOS AMBIENTAIS DO USO E OCUPAÇÃO DO SOLO
NA ÁREA DE PRESERVAÇÃO PERMANENTE DO
CÓRREGO RESTINGA, BONITO – MS**

Trabalho de Conclusão de Curso apresentado à
Coordenação do Curso de Geografia da Universidade
Estadual de Mato Grosso do Sul, Unidade Universitária de
Jardim, como pré-requisito para obtenção do grau de
Licenciado em Geografia.

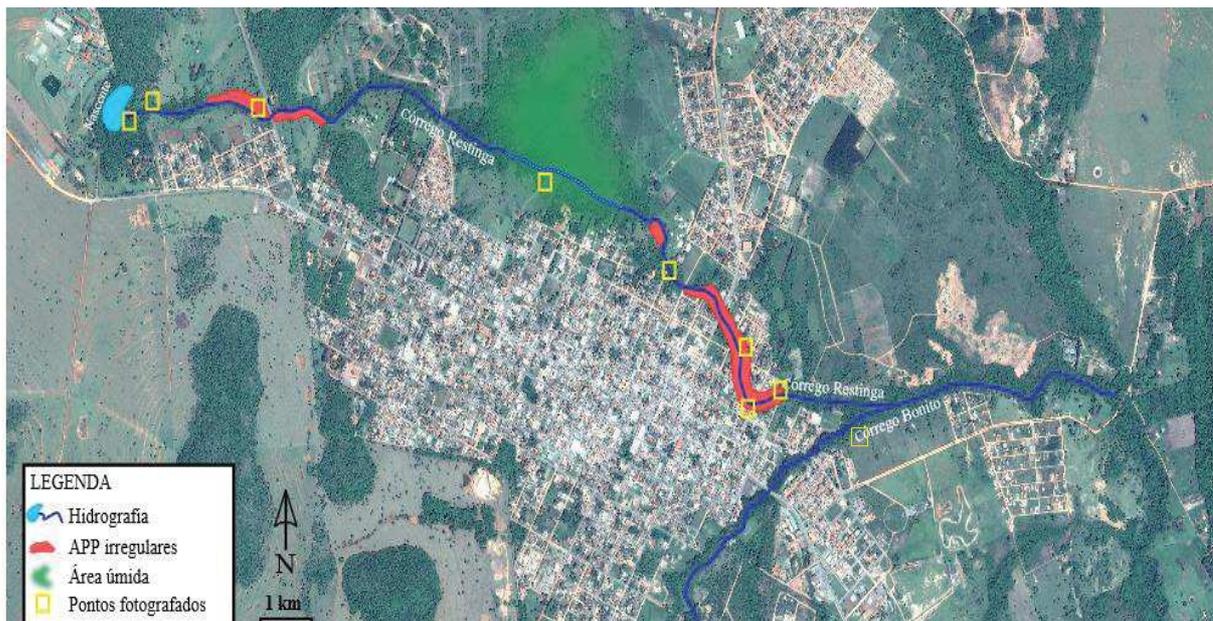
Foram realizadas visitas em diferentes pontos do córrego (figura de localização desses pontos). Indicação de cada ponto e as imagens oblíquas.

Figura 7- Localização do Córrego Restinga e principais pontos de análise.

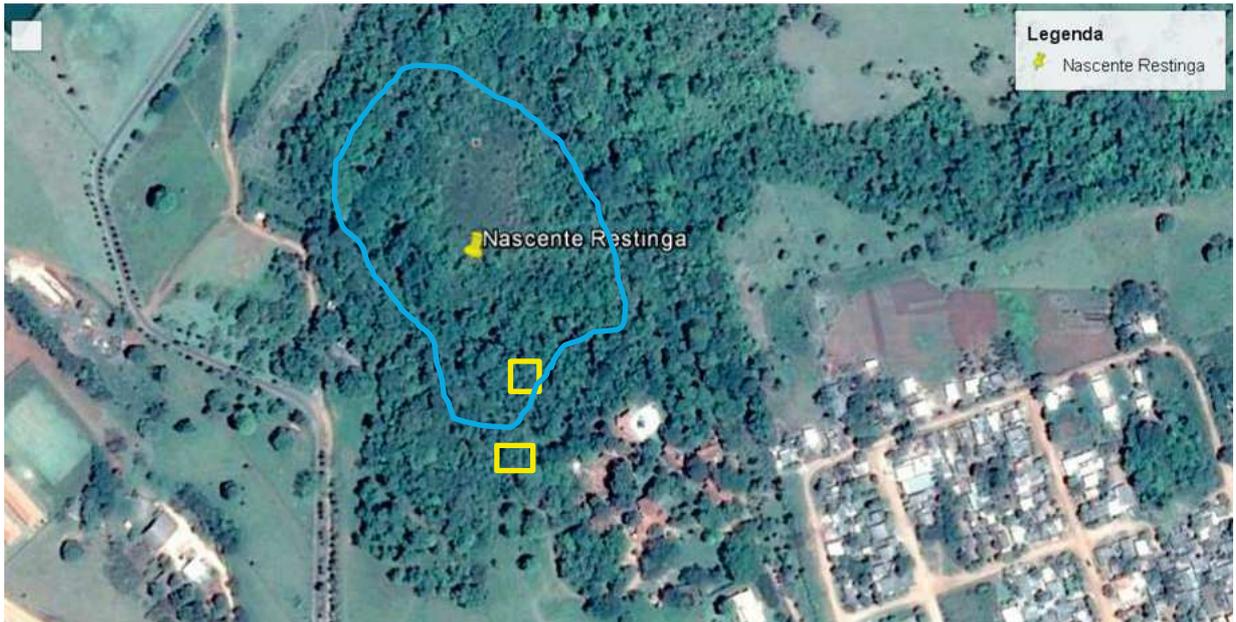
Figura 8 - Área de nascentes do Córrego Restinga. Os retângulos indicam respectivamente as imagens oblíquas obtidas na área (Figura 9- A/ B).

Em visita realizada a área das nascentes, constatou-se que o local está parcialmente conservado (Figura 8). Foi possível verificar in loco que parte da vegetação riparia é ausente, com inadequação às normas ambientais, uma vez que as edificações da pousada (próximo a piscina) está no limite das distâncias mínimas de 50m para as APPs do referido córrego (Figura 9).

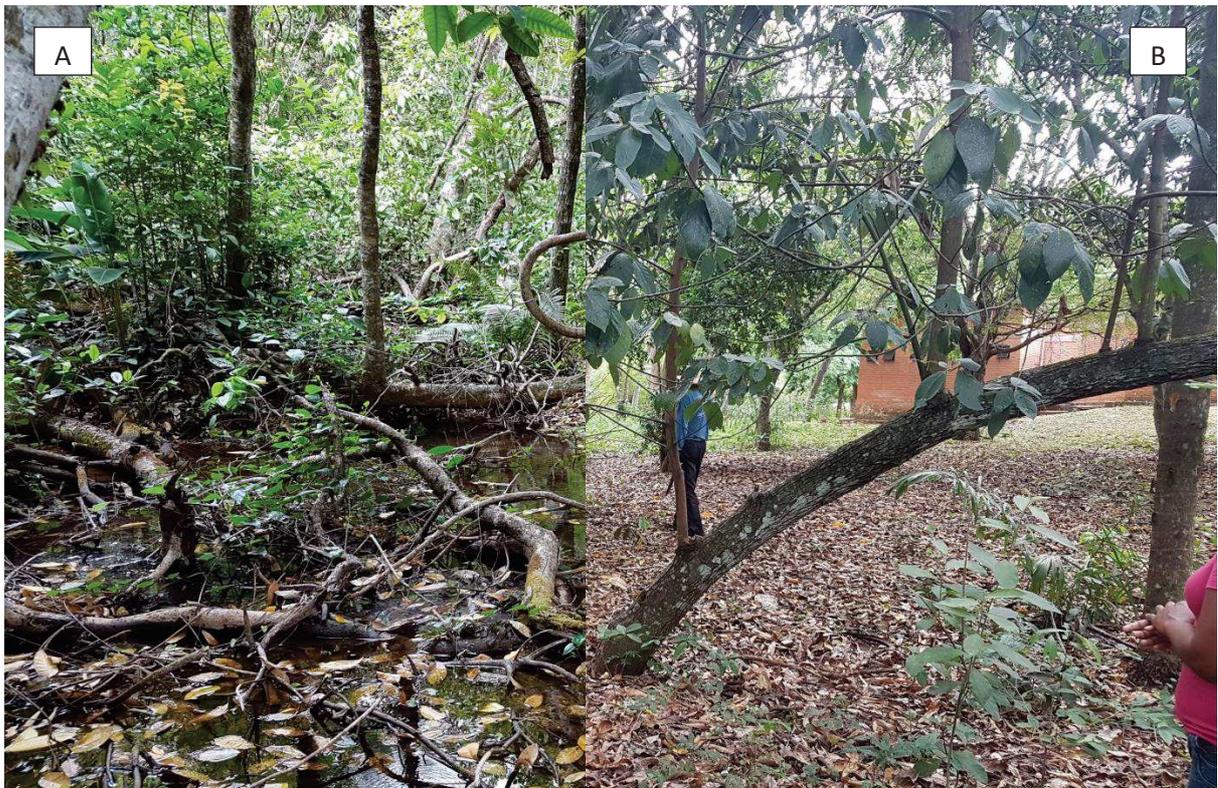
Figura 9 - Área de nascente do Córrego Restinga. A) a área possui característica de nascentes com afloramento do nível freático e pequenos fluxos espalhados; B) a parede de cor marrom destaca a presença de construção no limite mínimo de APPS.

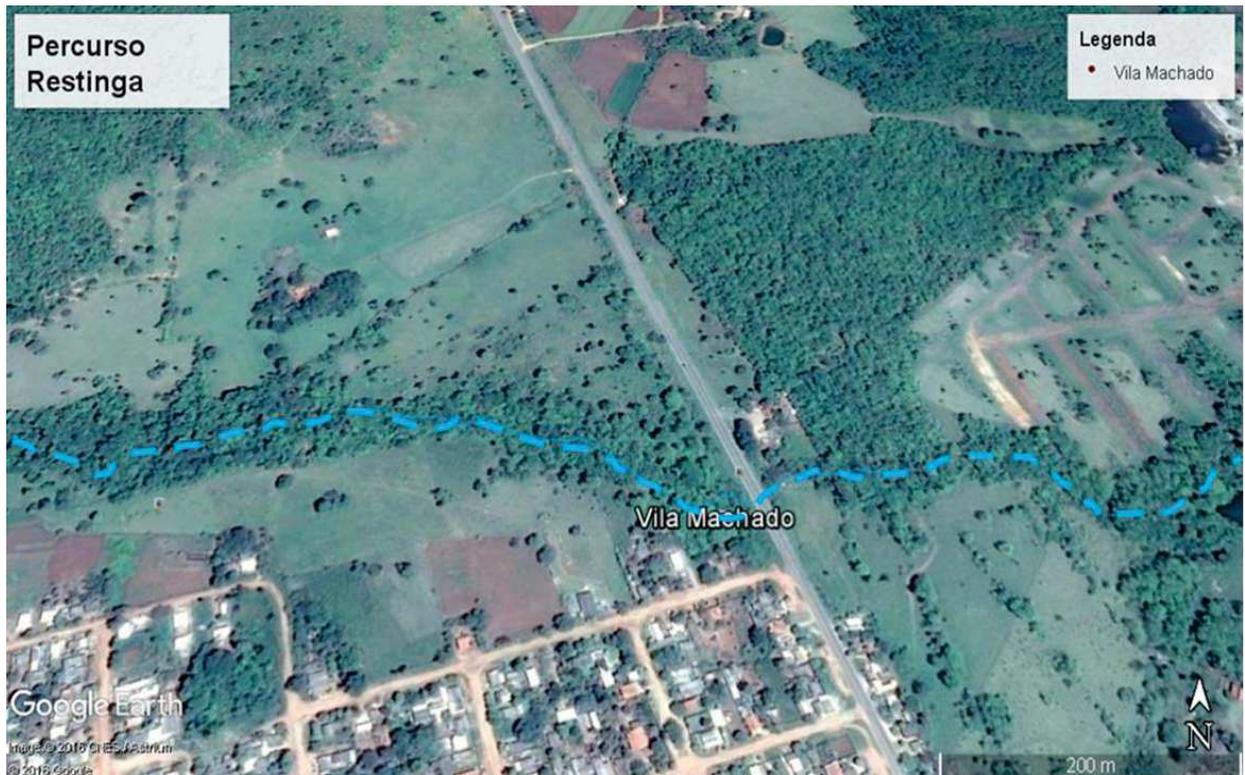
Figura 10 - Área do córrego Restinga localizada na Vila Machado. É possível observar a ausência de casas próximas à área de APP com o predomínio de chácaras.
 Fonte: Imagem Google Earth Pró CNES/Astrium, 2016.

Neste trecho do canal foi possível observar in loco a presença de grande quantidade de lixo além da ligação inadequada de drenagem pluvial da estrada, o que acarreta um acúmulo de sedimentos que segundo os moradores locais, em épocas de precipitações são transportados para dentro do córrego. Por conta disto, concordamos com Tucci (2003) quando este afirma que:

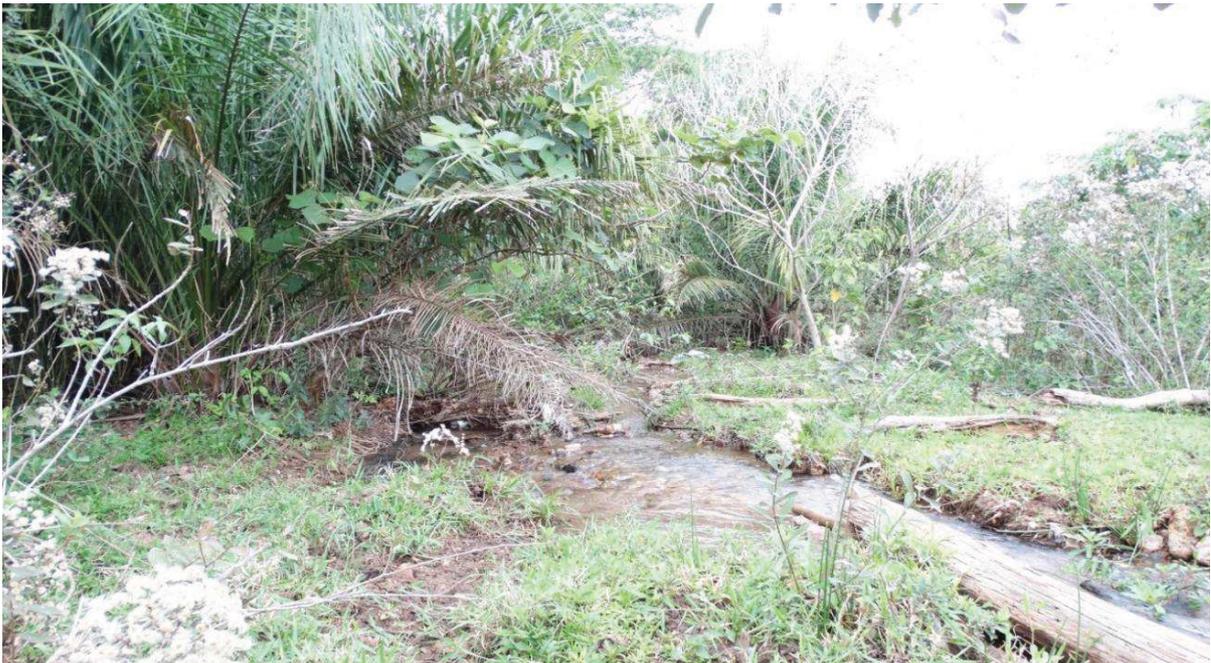
Figura 12 - Área parcialmente preservada do córrego Restinga. Há pontos que merecem uma atenção e ações de replantio, ou reflorestamento da APP para aumentar a densidade de vegetação, como pode ser observado na cena acima.
Fonte: Autora

Após este local, o córrego, atravessa um trecho de chácaras, onde há poucas casas (Figura11) A vegetação neste trecho esta parcialmente preservada, sobretudo porque nesta área não há atividades agrícolas e pecuárias de grande porte sendo desenvolvidas, porém a pontos que necessitam de projetos de reposição da vegetação e adequação ambiental, como por exemplo a retirada de açudes das áreas de APPs. (Figura 12).

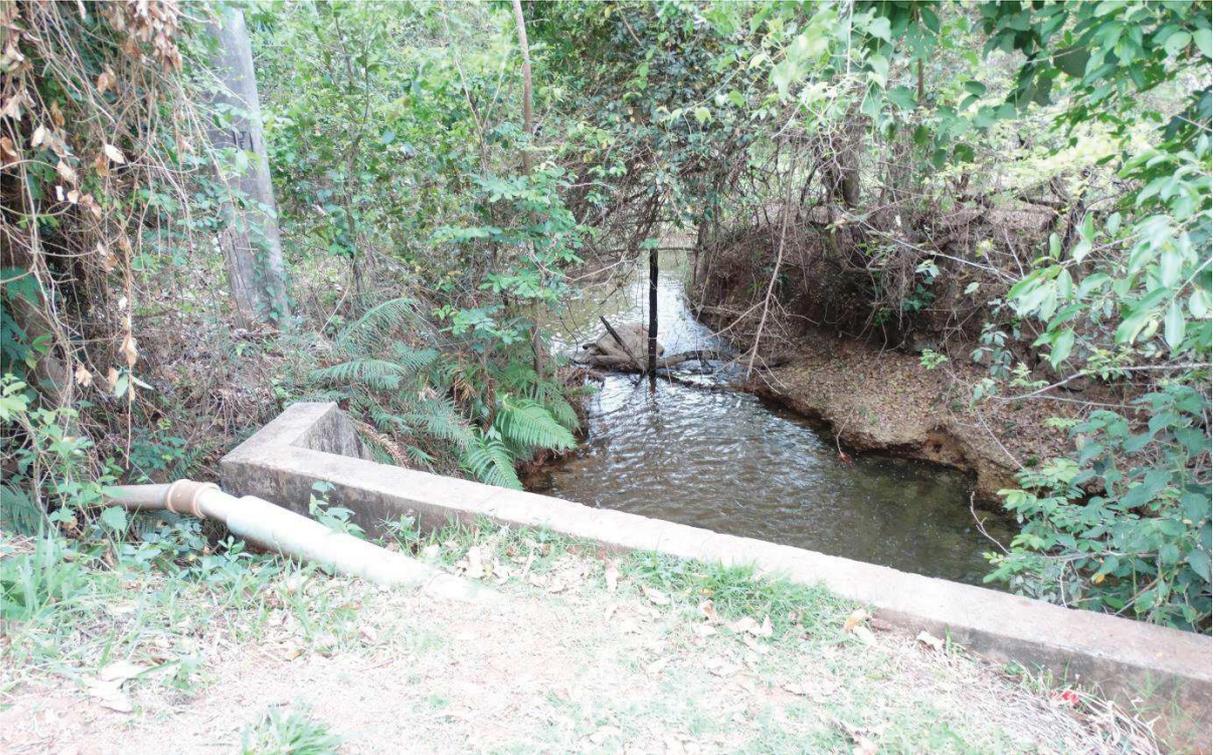
Figura 14 - Área do córrego Restinga no Jardim Boa Vista/ Solar dos Lagos.

Nesta região foi possível observar que a água do córrego frequentemente possui aspecto ruim, suja e com mau cheiro, tipicamente decorrente da entrada de efluentes⁴ (que não foram detectados pela dificuldade de acesso ao canal por se tratar de uma área particular de empreendimento turístico). Neste ponto é possível observar a falta de vegetação em ambas às margens do córrego (Figuras 14 e 15). A vegetação do lado direito foi retirada para a instalação de galerias de água, para escoar as águas pluviais⁵ e as de outro canal dentro do residencial Solar dos Lagos. Visto que, se este trabalho não tivesse sido desenvolvido, o loteamento do local não seria possível, por se tratar de um lugar pantanoso e úmido. Sendo considerado este empreendimento ilegal, visto que segundo a Legislação vigente, as áreas úmidas são APPs.

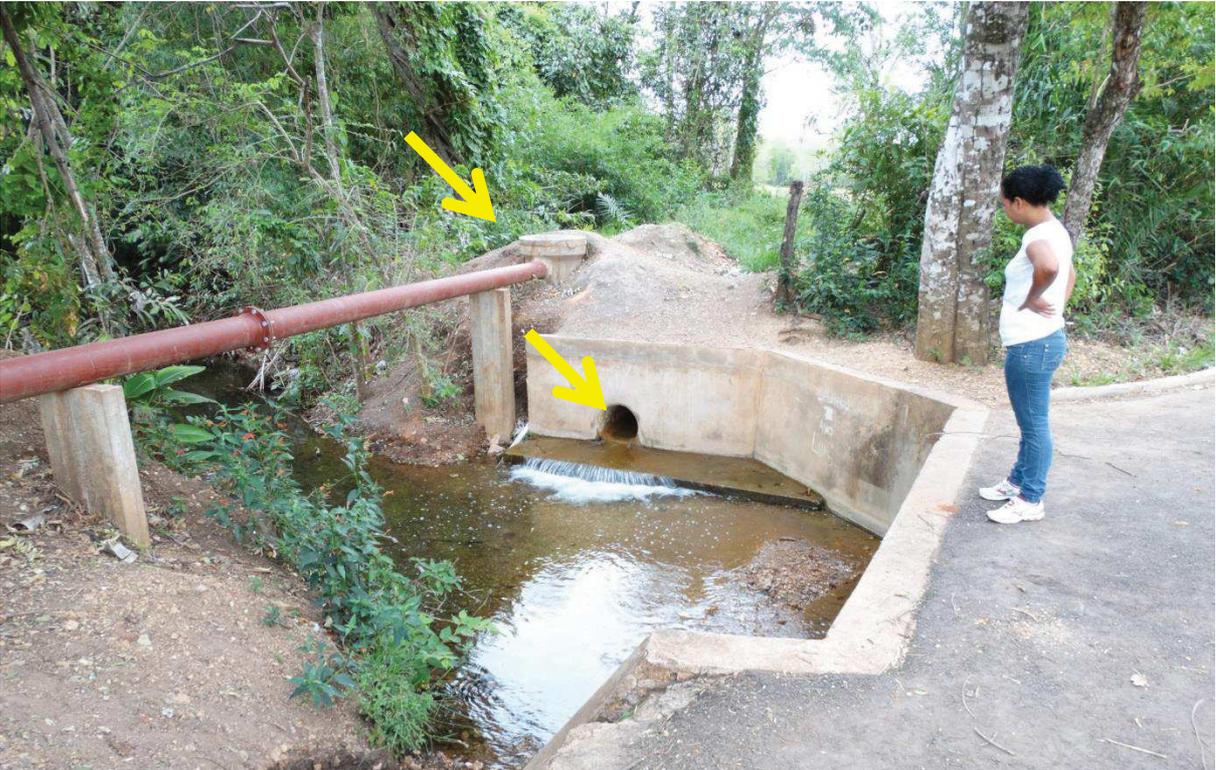
Figura 15 - Área do córrego Restinga no Jardim Boa Vista/ Solar dos Lagos. Em destaque pelas setas, estão as galerias de escoamento de água pluvial e rede de água que cruza o canal.

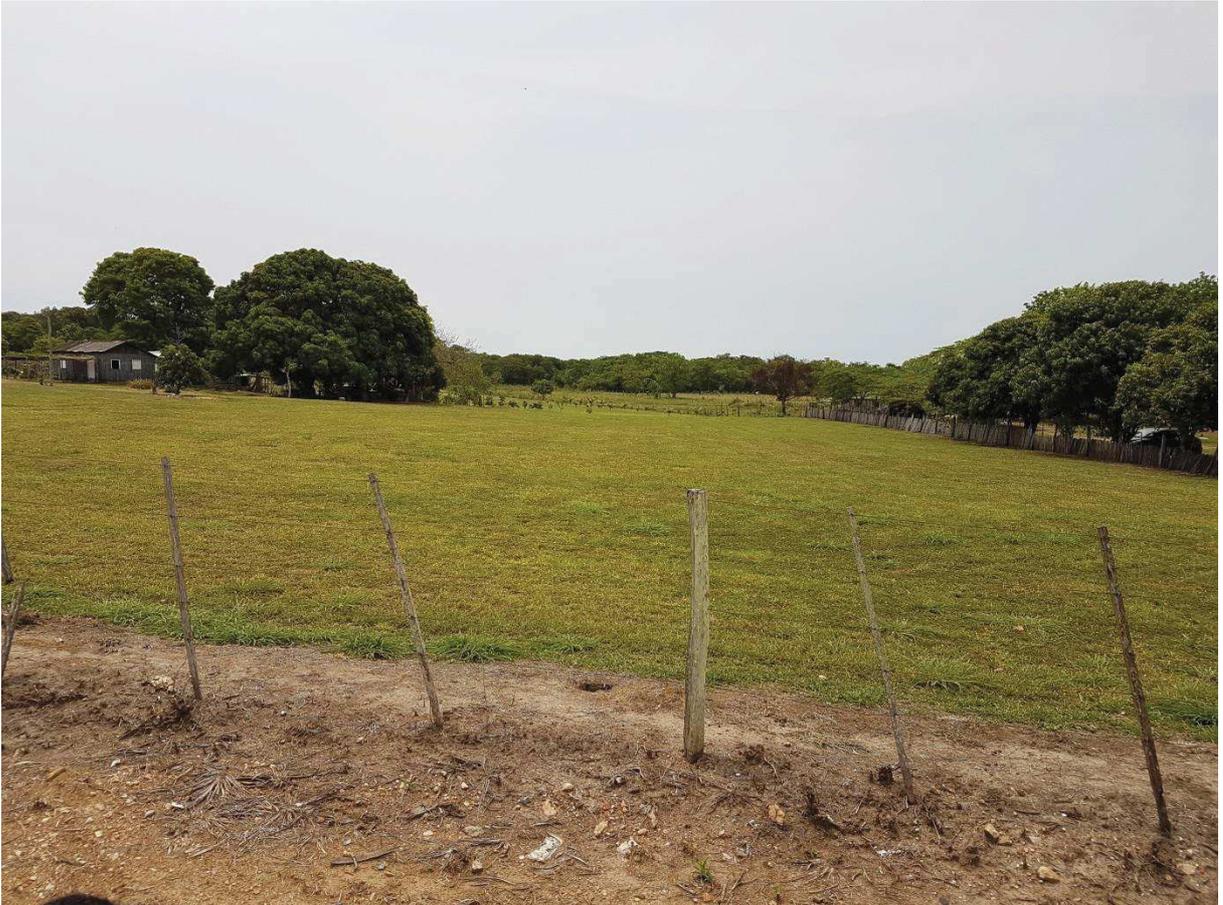
A jusante dessa área o córrego Restinga flui por chácaras, onde as vegetações de suas margens também se encontram relativamente conservada (Figura 16).

Figura 16 - Vista parcial do vale do córrego Restinga situado em chácaras. A jusante do Conjunto habitacional Solar dos Lagos.

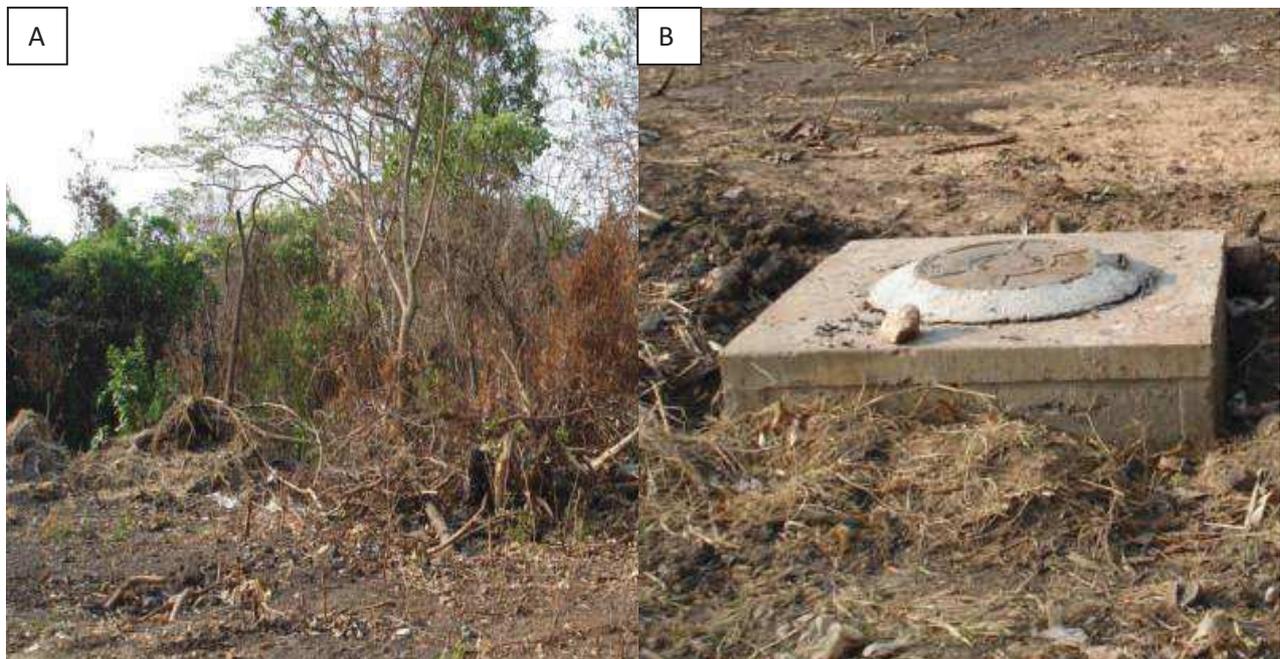
Figuras 17 - Áreas de construção de galerias próximas ao córrego Restinga. A - imagem retrata a retirada a cobertura vegetal para implantação da rede de esgoto; B – Detalhe do ponto de vistoria de rede de esgoto instalada ao longo do vale do córrego Restinga.

A jusante da olaria encontra-se outra área bastante degradada, foi retirada a vegetação para a instalação de galerias de esgoto e de escoamento de águas pluviais, para logo depois passagem de cobertura asfáltica conforme pode ser verificado (Figura 17), com o

advento da modernização e da tecnologia é comum a população pensar que esta ação é benéfica e propiciará progresso para o município. Entretanto, é comum a população esquecer que se estas ações não forem realizadas de maneira seria e planejada poderá acarretar males ao invés de benefícios. Uma obra de pavimentação mal planejada causará o aparecimento de erosão uma vez que em épocas de grande pluviosidade⁸ o volume da água do córrego aumentará e possivelmente provocará prejuízos ao levar tudo que encontrar em seu caminho e como não terá a cobertura vegetal a tendência é que transporte qualquer material próximo. Causando problemas de enchentes, e assoreamento, por exemplo. Podendo assim causar inúmeros transtornos para a população residente em suas proximidades, uma vez que as galerias não terão competência para escoar tamanho volume de água.

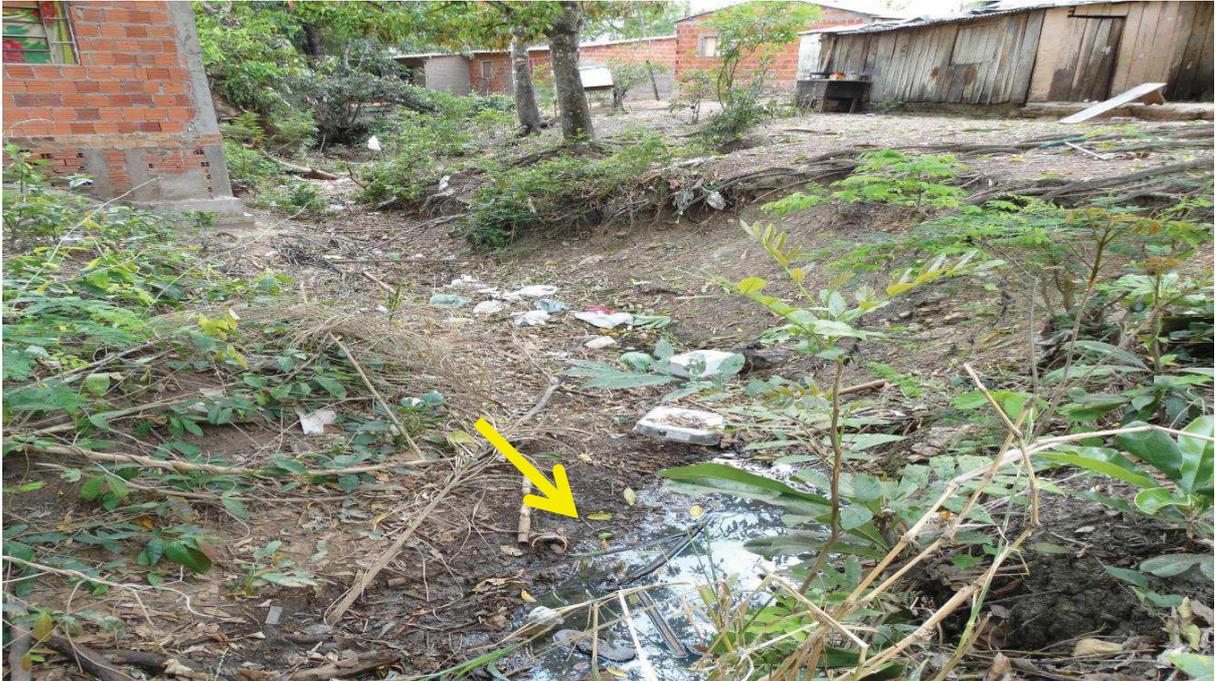
Figura 18 - Deposição de lixo margens do córrego Restinga. Em destaque o lançamento de efluentes domésticos que fluem para o canal do córrego Restinga.

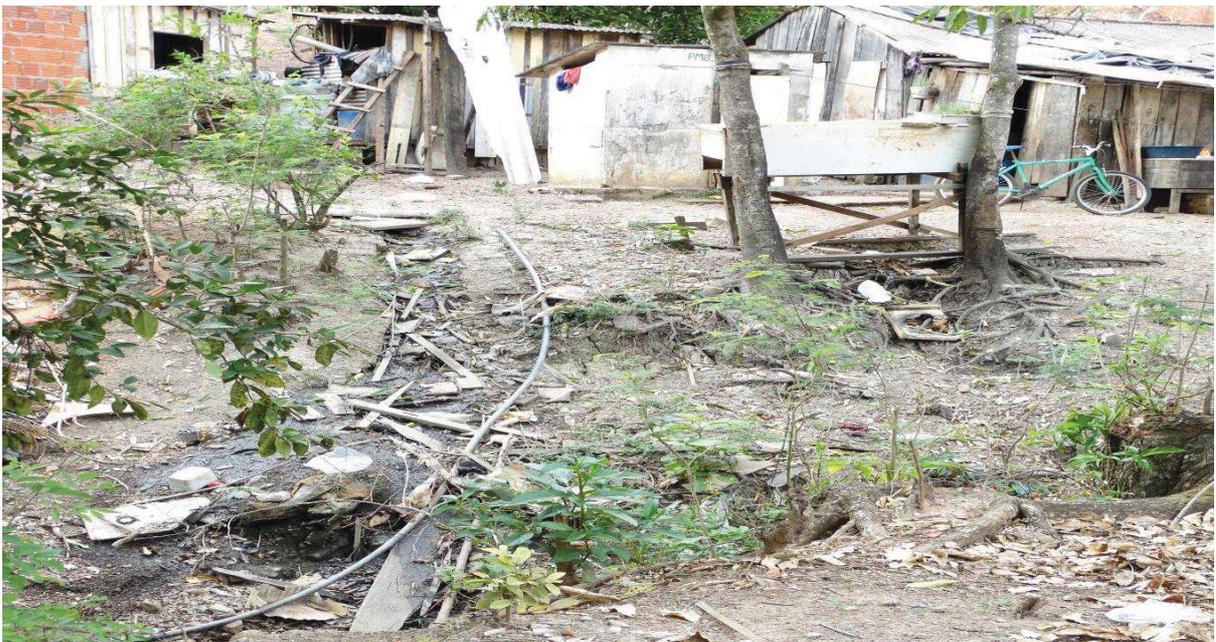
Figura 19 - Casas instaladas às margens do córrego Restinga. Acúmulo de lixo, entulhos e precariedade das moradias.

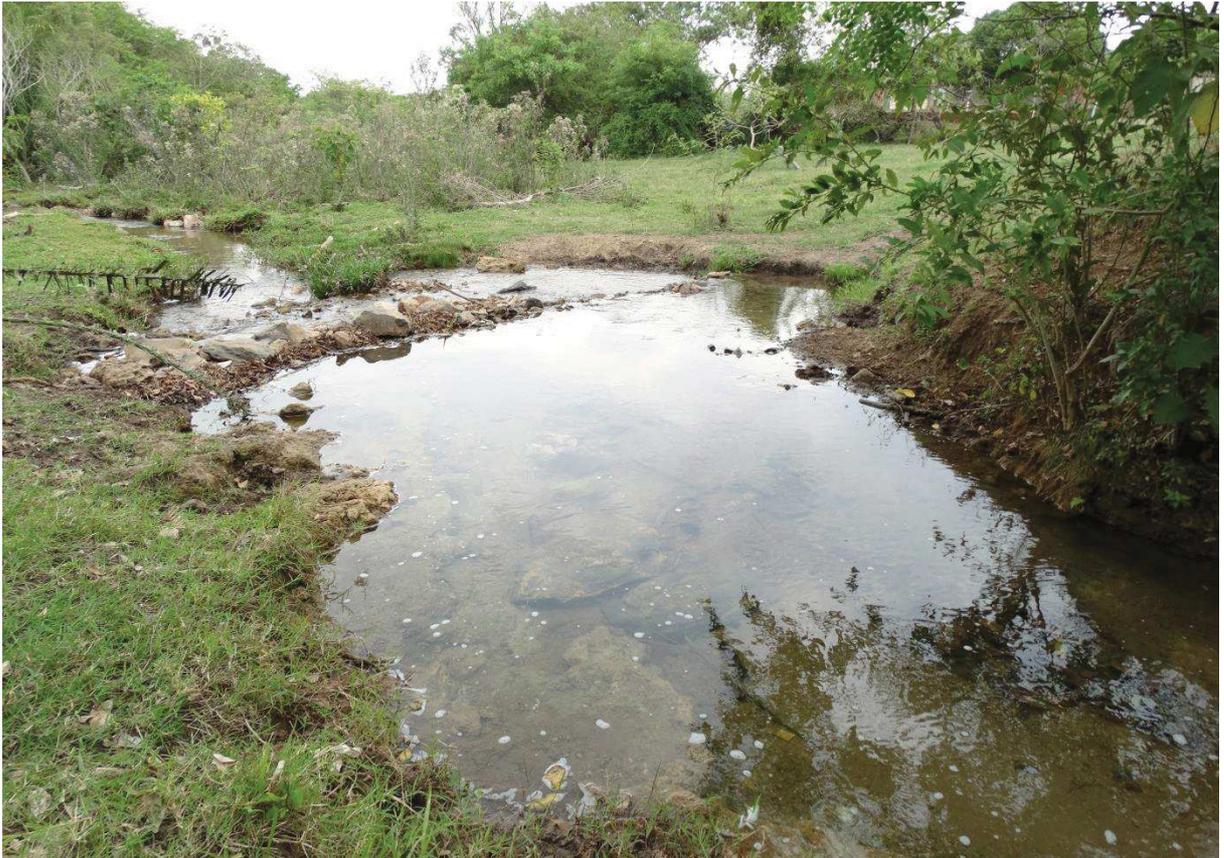
Figura 20 - Área do córrego Restinga sem mata ciliar.

A jusante encontramos a Pousada Araúna, do lado da pousada não há mata ciliar¹⁰, existem apenas gramíneas (figura 20) e árvores frutíferas, que foram plantadas pelos proprietários da pousada.

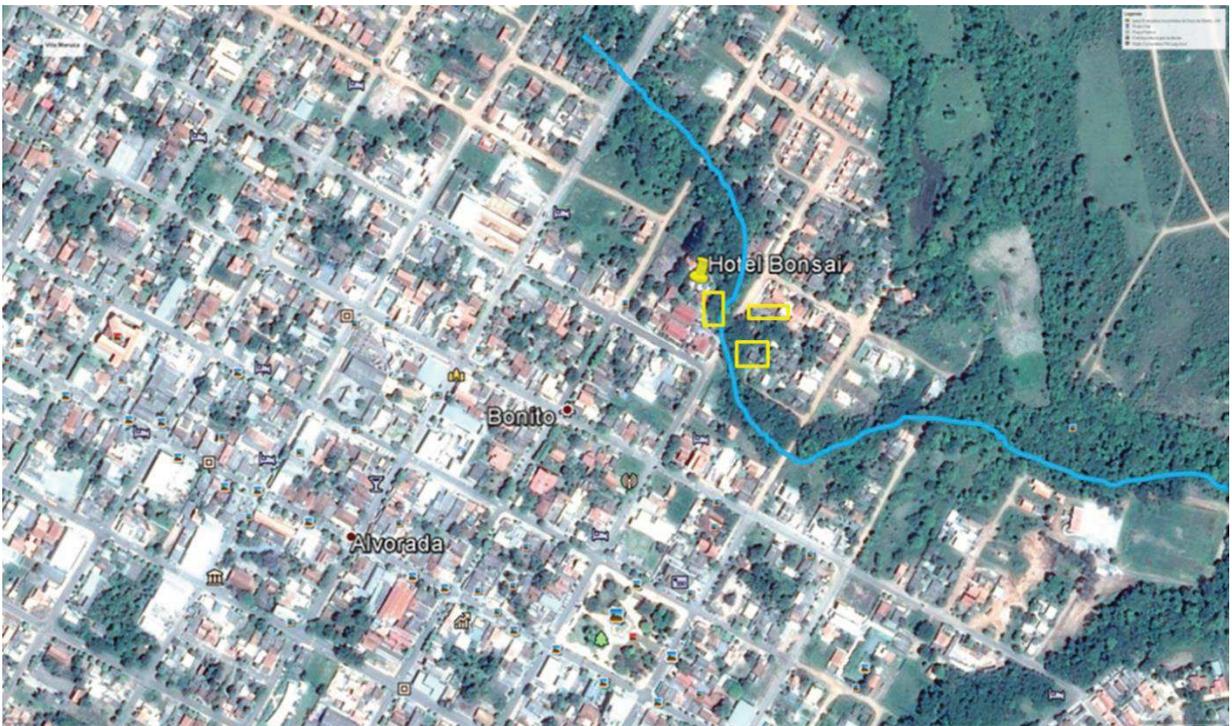
A jusante, a vila Maruca é o ponto mais populoso e povoado do entorno do córrego Restinga (Figura 21). Nesta localidade existem cerca de 50 casas, sendo que 32 destas casas estão localizadas nas margens do córrego(Tabela 3). Os moradores mais antigos residem no

Figura 21 - Vista parcial da Vila Maruca e córrego Restinga. Os retângulos indicam respectivamente as imagens obliquas obtidas na área (Figuras 22, 23 e 24).

Nesta região da cidade, o canal possui inúmeros pontos assoreadas¹², existem casas construídas nas margens do córrego e frequentemente muito lixo acumulado nas margens (Figuras 22 e 23). Neste ponto também há uma “fossa” instalada a menos de cinco metros do córrego (Figura 24).

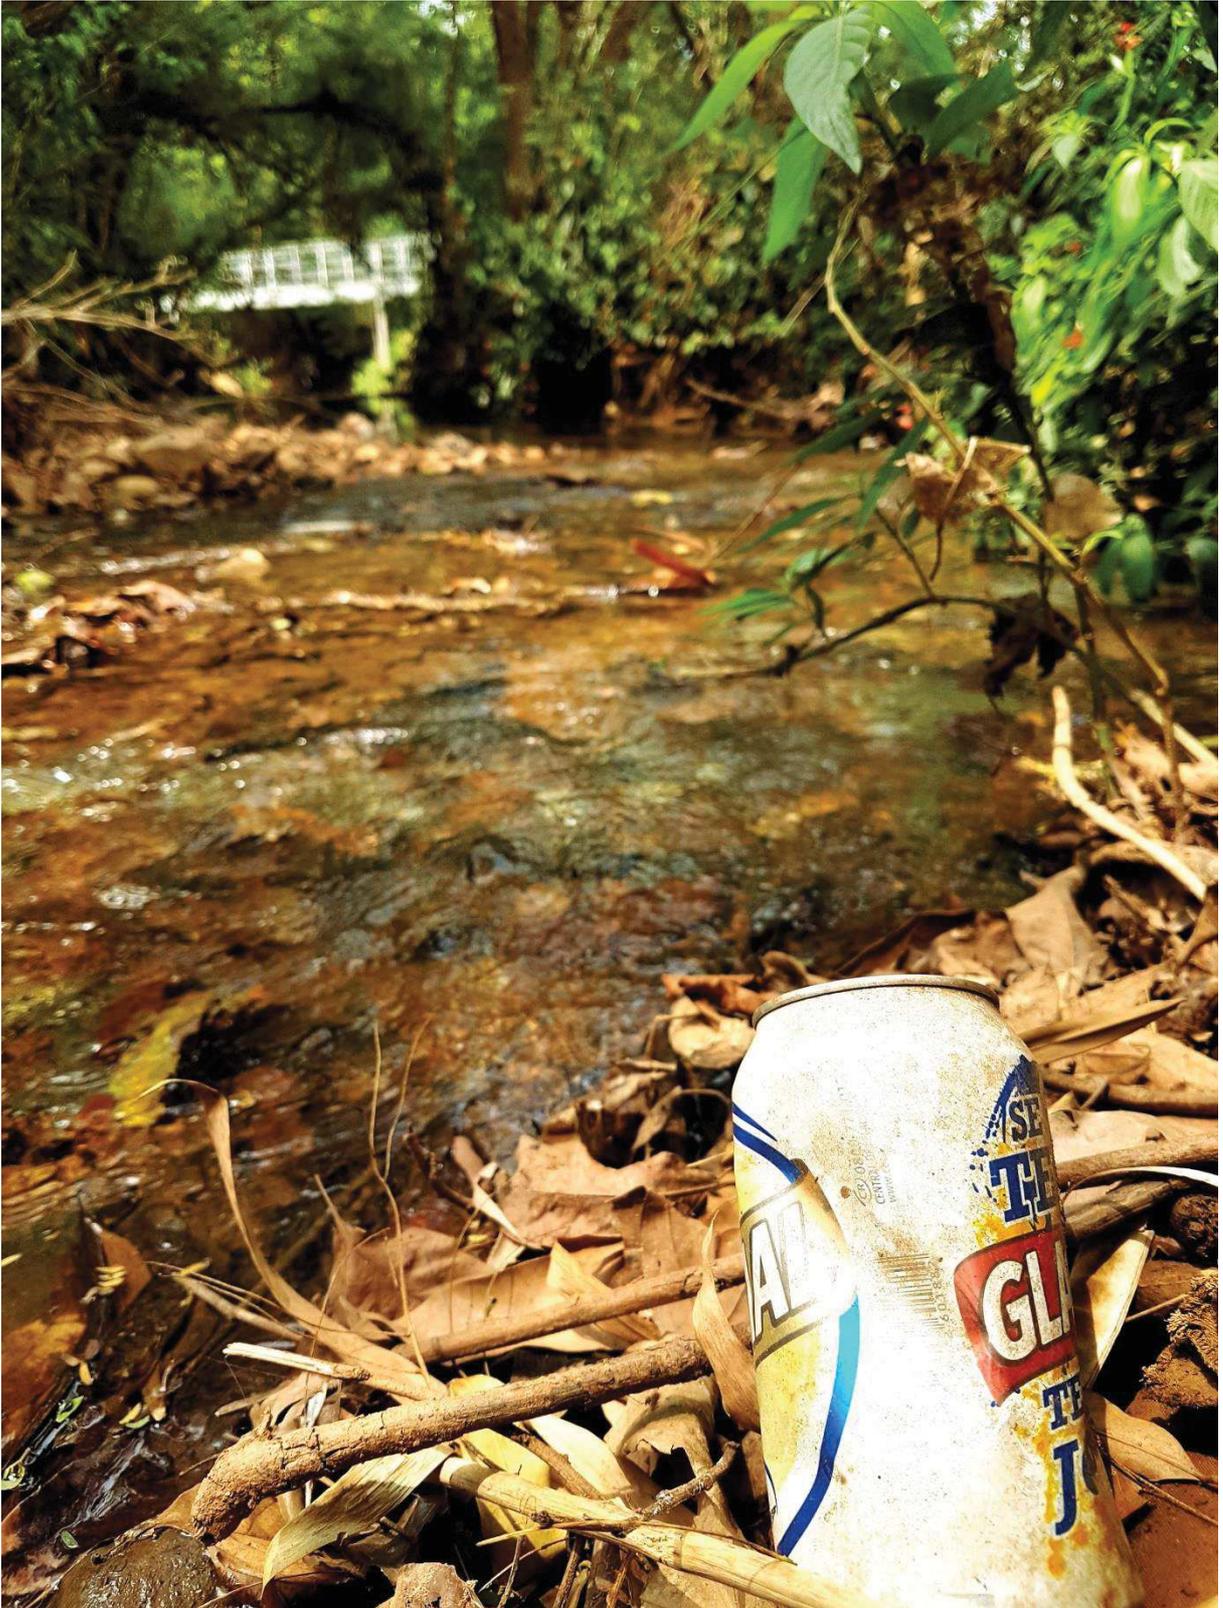
Figura 22 - Lixo acumulado às margens do córrego Restinga. Ao fundo uma passarela de passagem de pedestres.

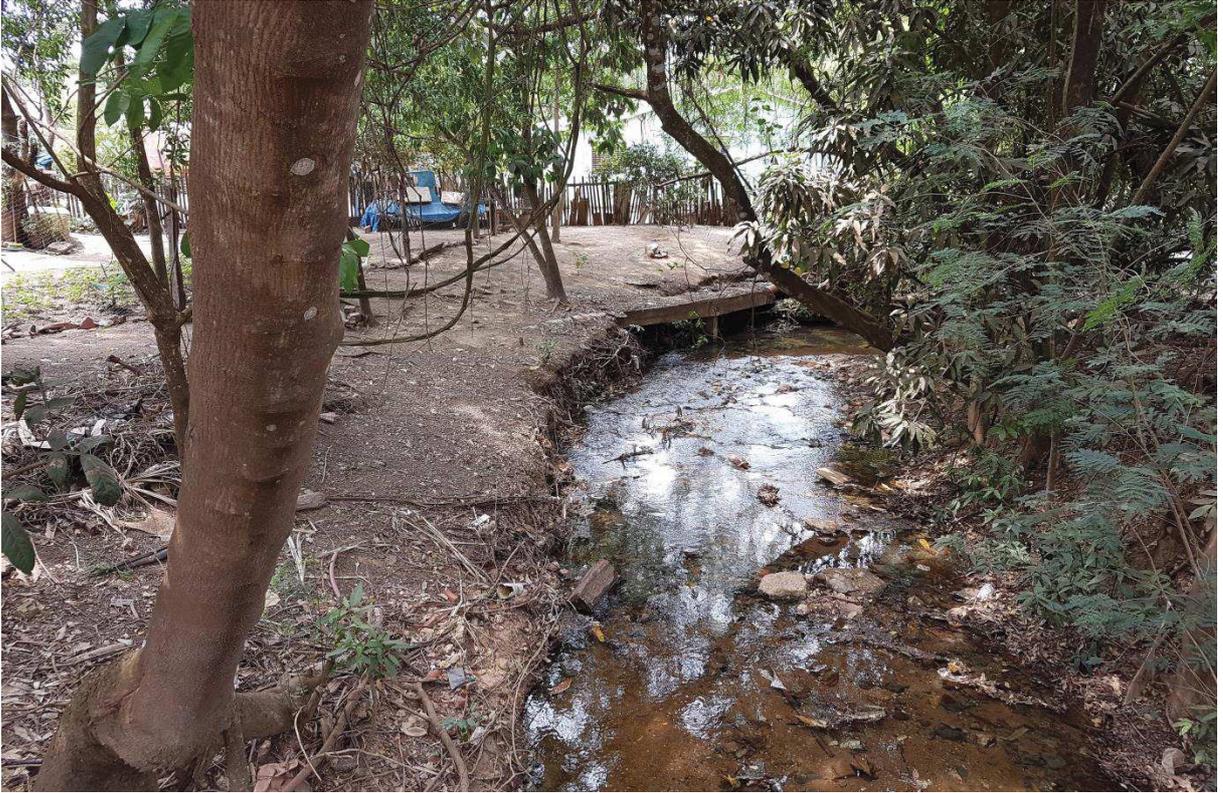
Figura 23 - Processo de assoreamento no canal do córrego Restinga na vila Maruca. Ao fundo é possível observar a proximidade das casas.

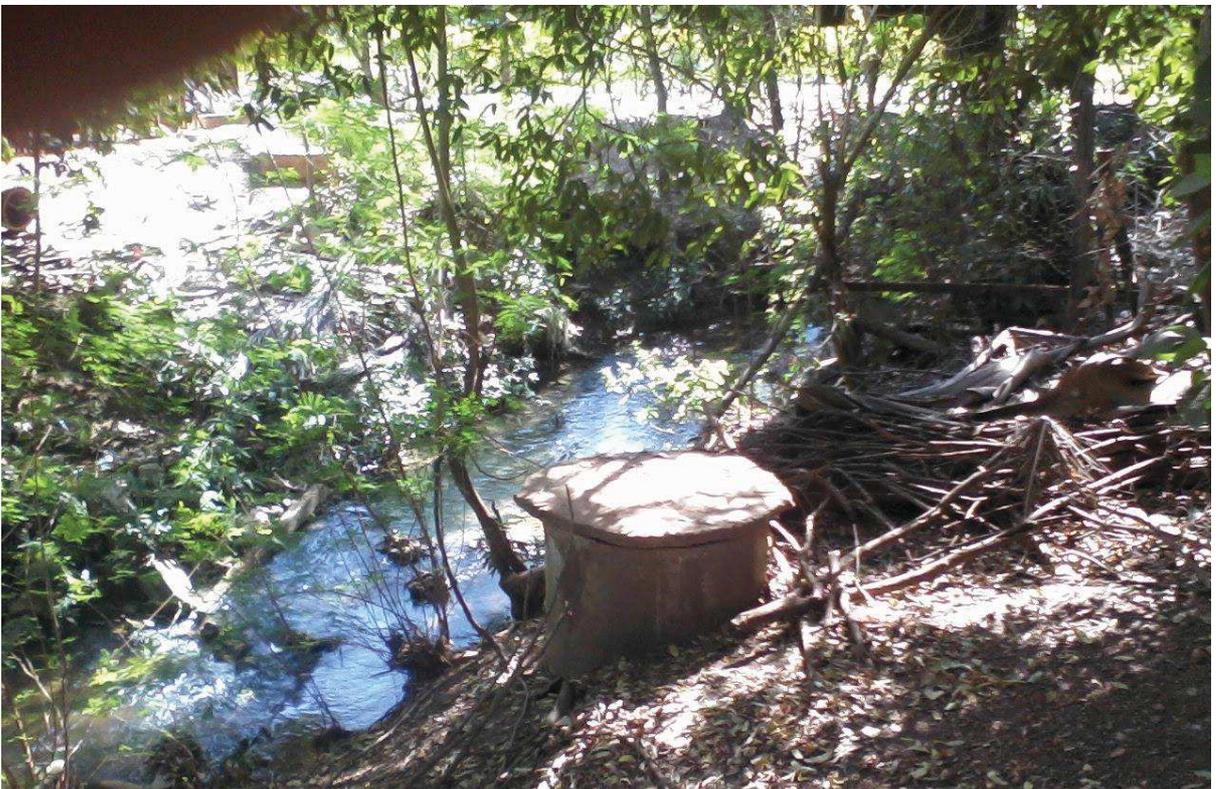
Figura 24 - Fossa próxima ao córrego Restinga na região da ponte da vila Maruca. Na margem esquerda desta imagem está localizado o hotel Bonsai.

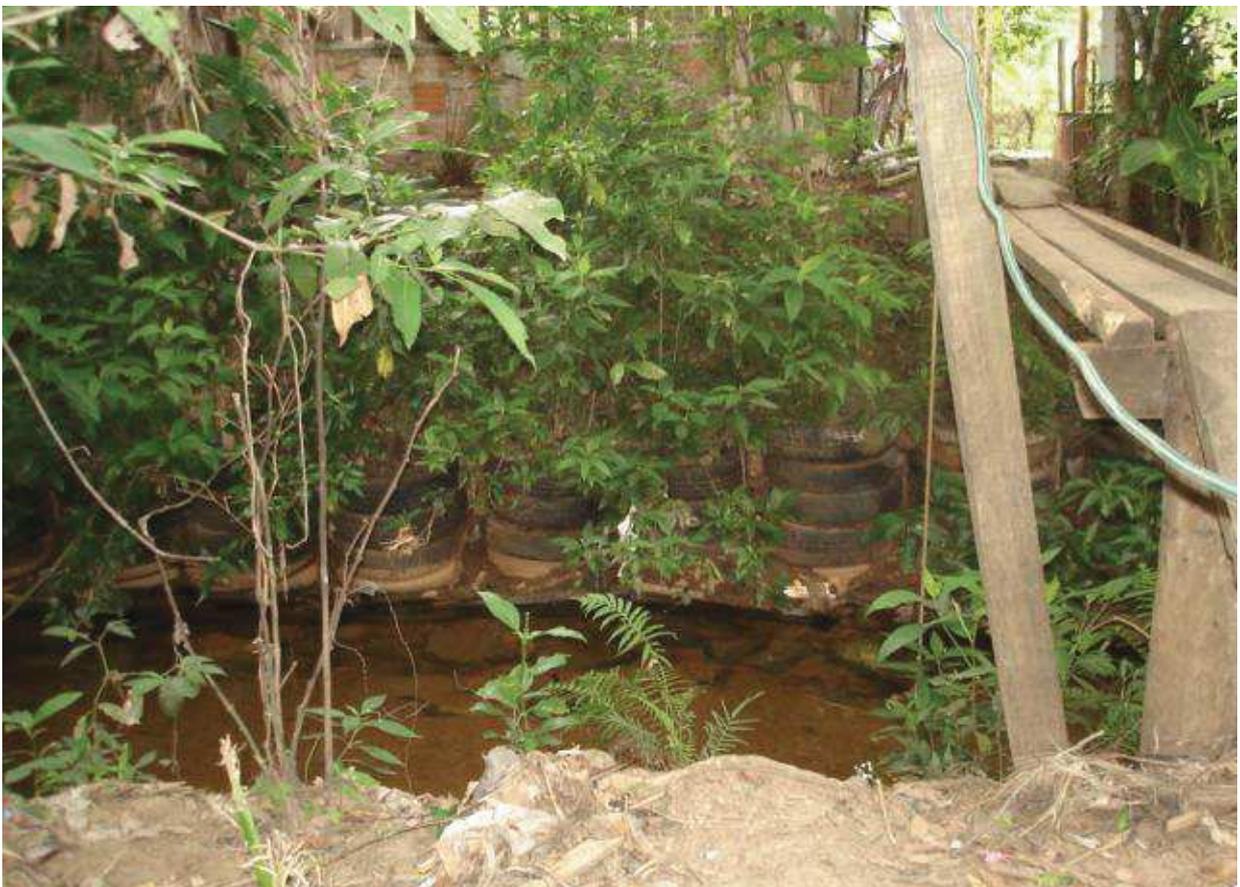
Figura 25 - Barragem de pneus instalada na margem direita do córrego Restinga nas proximidades da rua Nelson Felício.

Em conversa informal com o proprietário de uma das casas, senhor Antônio Machado, este narrou que mudou o curso do córrego para desvia-lo do terreno de sua casa, para fazer esta contenção utilizou pneus, conforme pode ser verificado (Figura 25).

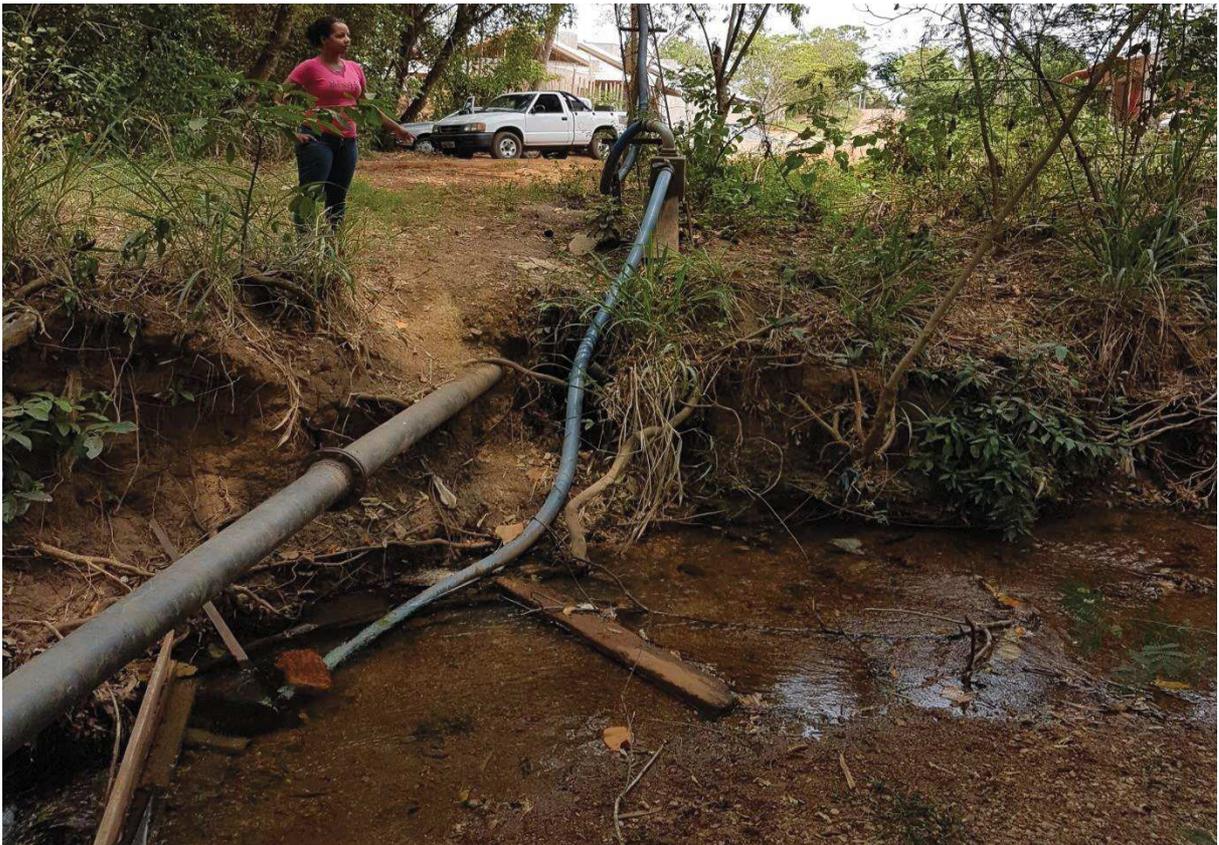
Figura 26 - Estrutura montada para abastecer caminhões com água do córrego Restinga.

O referido caminhão possui uma capacidade de 30 mil litros de água, e que o mesmo enche o tanque com a água do córrego mais de vinte vezes ao dia, sendo esta água utilizada para diversos fins, desde para molhar as ruas do município até abastecer caixas de água em épocas de racionamento¹⁵ (informação verbal).

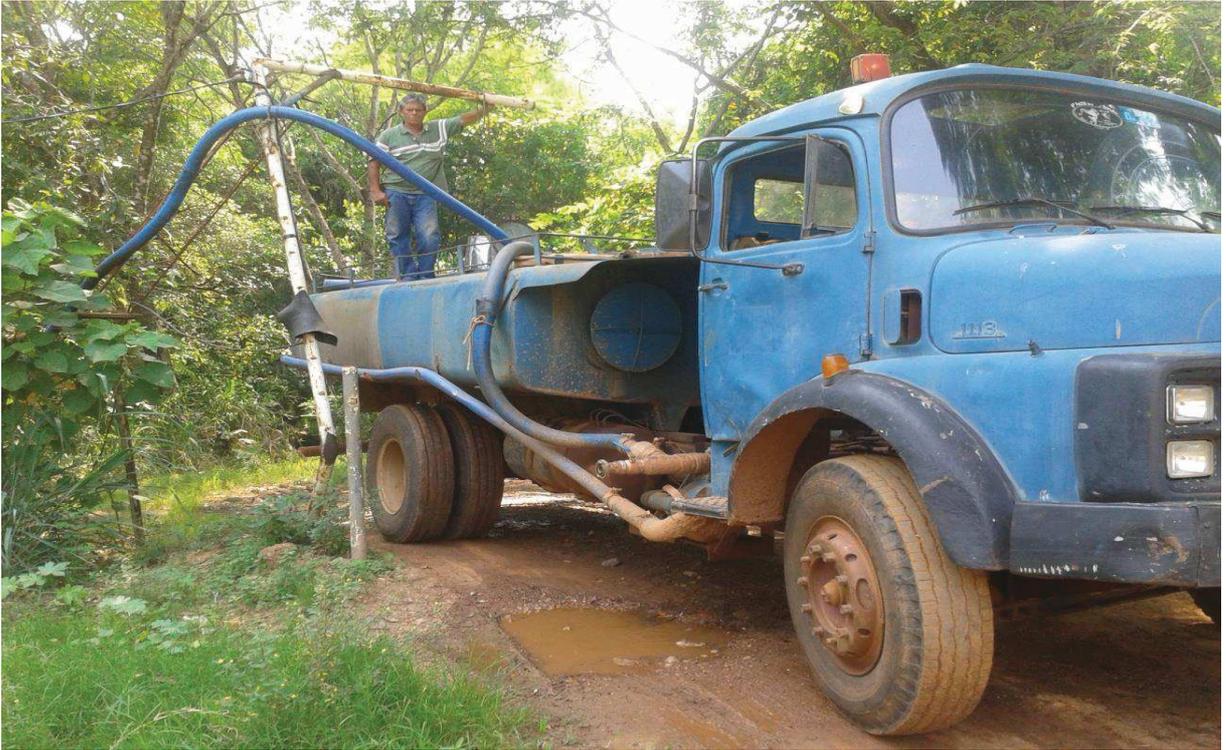
Figura 27- Caminhão pipa sendo abastecido com água do córrego Restinga, em 14 de setembro de 2016.

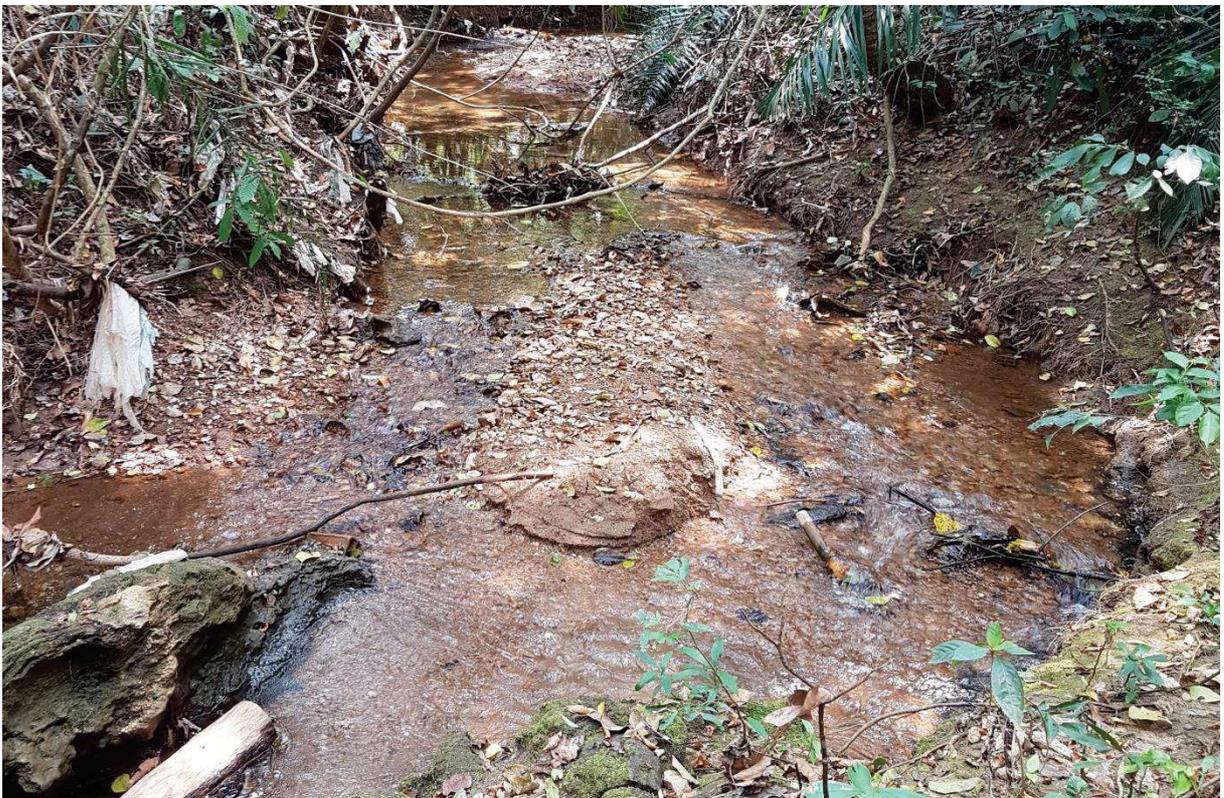
Figura 29 - Imagem da Foz do córrego Restinga. É possível observa que o canal possui pouca água, lixo e entulhos acumulados dentro e nas margens do córrego.
