**PROCESSO DE ESTABILIZAÇÃO DE VOÇOROCA DO
PASSO DO TOURO NO MUNICÍPIO DE GUIA LOPES DA
LAGUNA – MS**

2011

**Trabalho de Conclusão de Curso apresentado a
Coordenação do Curso de Geografia da Universidade
Estadual de Mato Grosso do Sul, Unidade
Universitária de Jardim, como pré-requisito para
obtenção do grau de Licenciada e Geografia.**

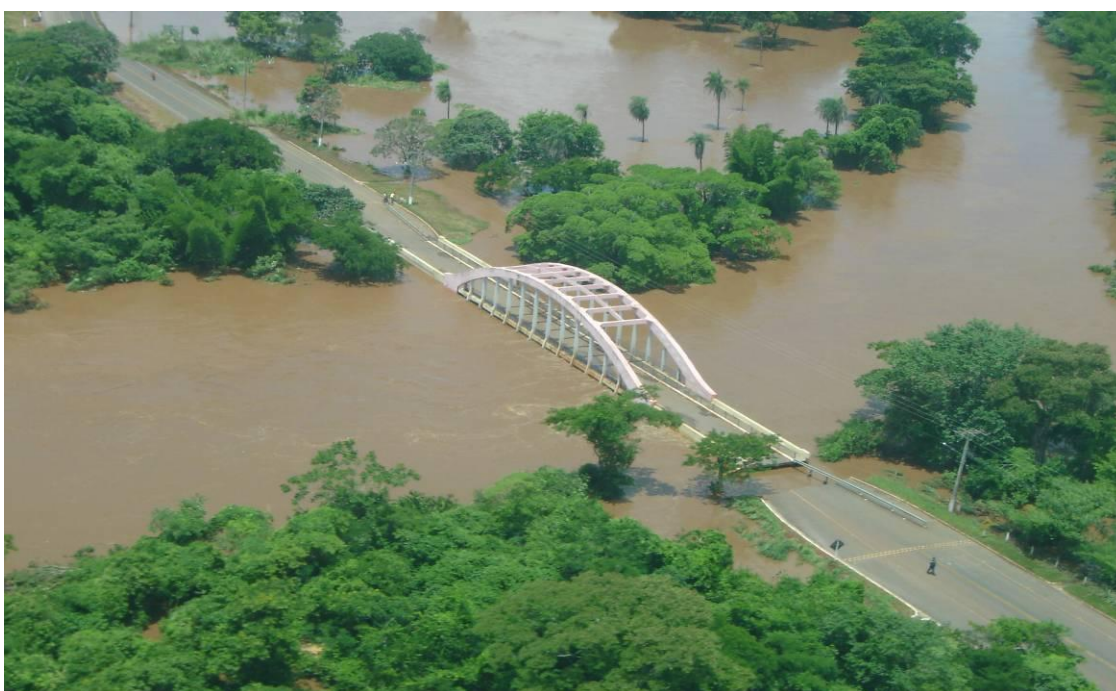
Figura 02 - Inundação da planície do rio Miranda. Cheia observada em 2005 entre os municípios de Guia Lopes da Laguna (margem direita – parte superior da imagem) e Jardim. Ao centro da imagem é possível observar a ponte “Velha”, que liga os dois municípios, quase coberta pelo fluxo da cheia.

A geomorfologia do Município divide-se em duas regiões: Região dos Planaltos da Borda Ocidental da Bacia do Paraná, com a unidade geomorfológica Planalto de Maracaju, região da Depressão do Alto Paraguai, com as unidades Piemontês da Serra de Maracaju e Depressão de Aquidauana-Bela Vista (SEMAC, 2010). O relevo foi gerado por fases erosivas e deposicionais resultantes da ação fluvial. As áreas planas próximas aos canais são resultantes de acumulação fluvial sujeitas as inundações periódicas como mostra a figura 2.

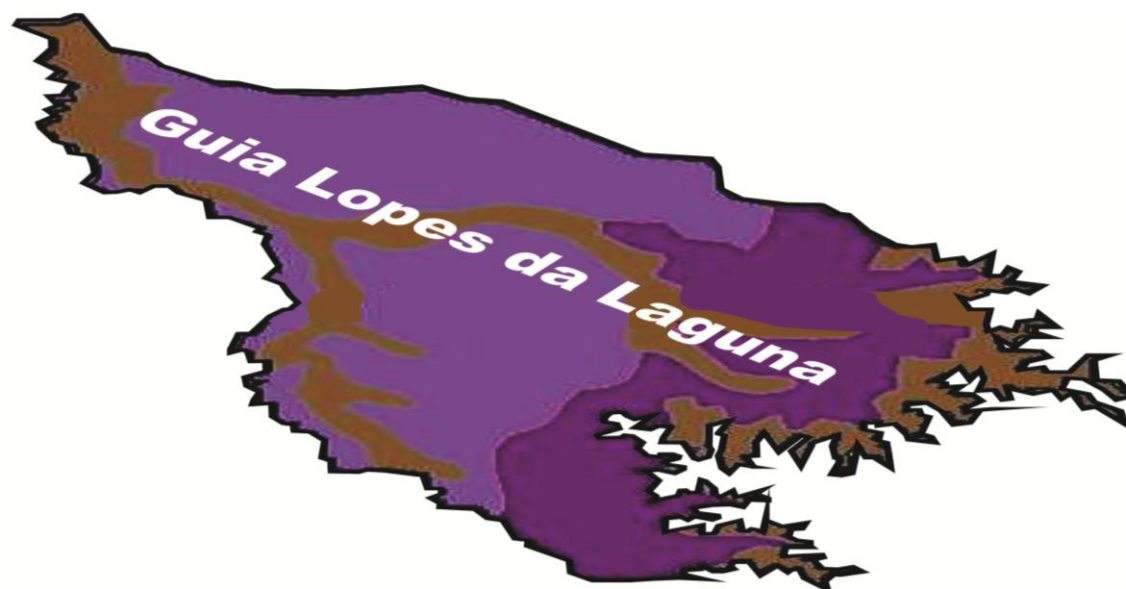
Geomorfologia

A geomorfologia da área estudada é o Planalto da Borda Ocidental da Bacia do Paraná, com a unidade geomorfológica Planalto de Maracaju como mostra o Mapa 3.

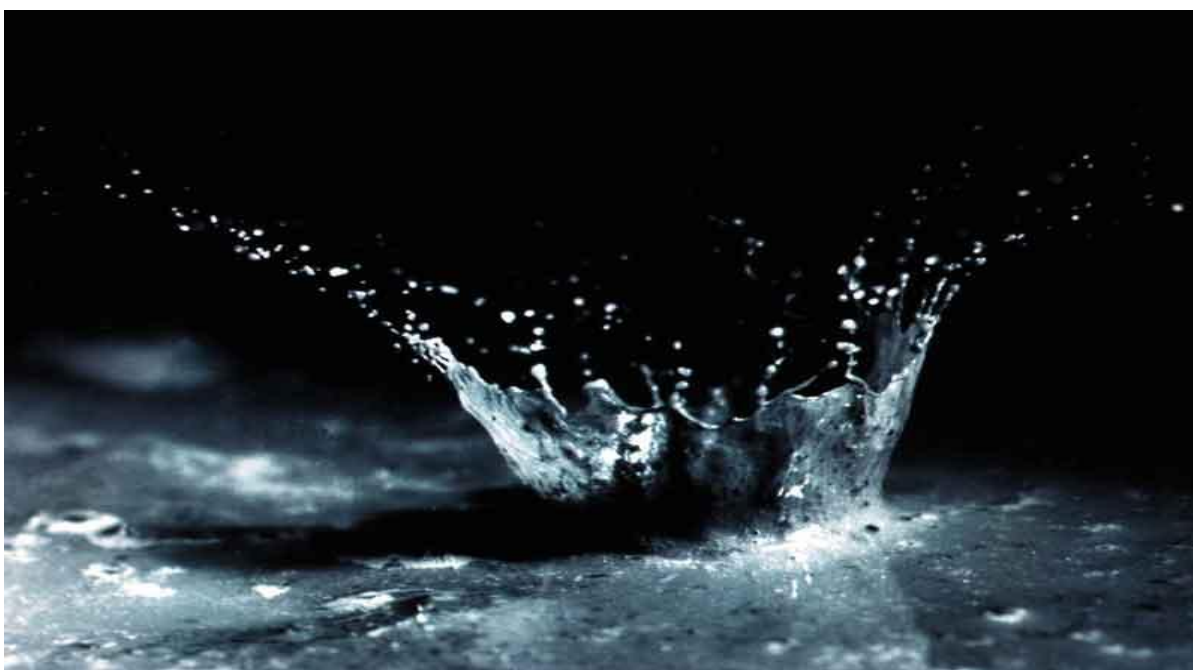
Figura 03 - Efeito *Splash* ou salpicamento. O impacto das gotas de chuvas no solo provoca o desprendimento de partículas superficiais que são levadas pelo fluxo de água laminar durante precipitações pluviais..

A erosão por splash é causada pelo impacto das gotas de chuvas que caem diretamente sobre as partículas de solo expostas. No Brasil este processo é conhecido como erosão por salpicamento. A energia cinética da gota de chuva causa um impacto no solo compactando-o e ao mesmo tempo, provoca a desagregação de partículas do solo. Estas partículas, ao voltarem à superfície do solo caem sobre uma película de água formada pela chuva, a qual segue vertente abaixo concomitante ao deslocamento e ação da água (GUERRA e CUNHA, 2007).

Guerra e Cunha, (2007) descrevem também que a erosão por splash em um determinado tipo de solo, pode ser menor e neste caso o splash forma crostas na superfície que diminui dessa forma a ação erosiva das gotas de chuvas, esta superfície ficará mais resistente á energia cinética da chuva. No entanto, este processo provoca o aumento do escoamento superficial.

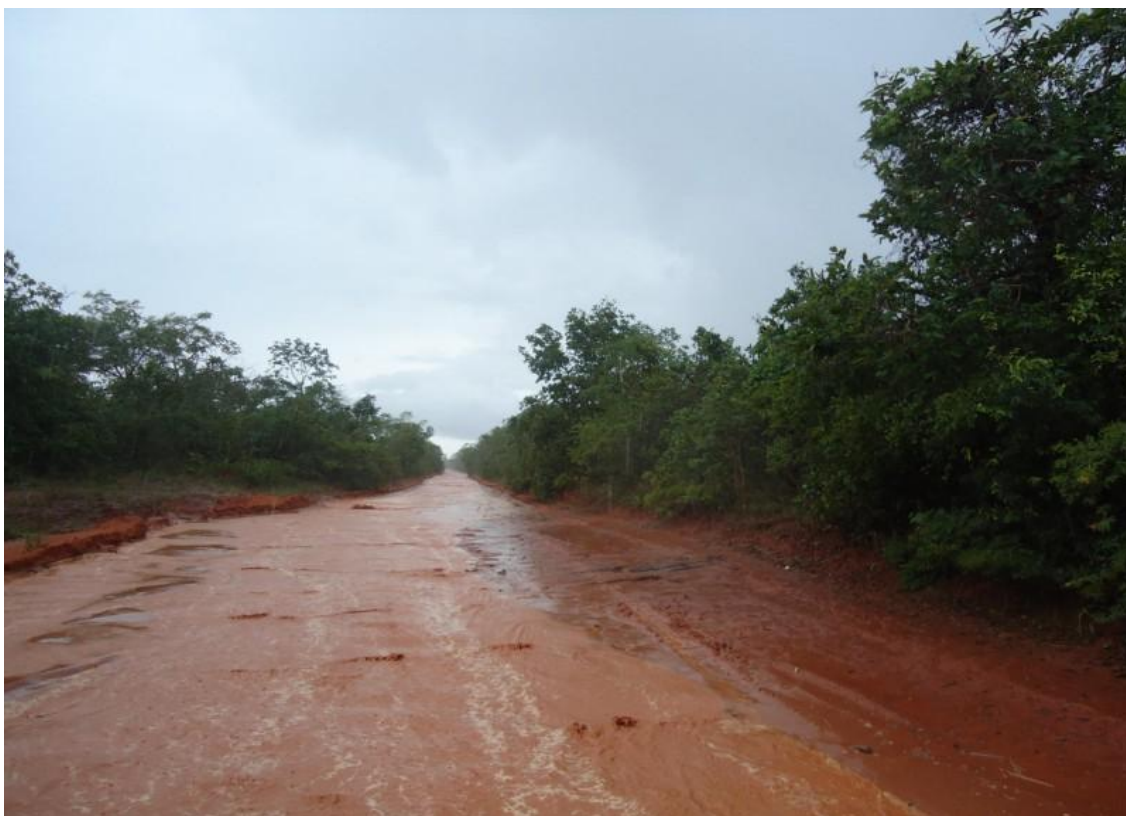
Figura 04 - Erosão laminar. É causada pela água da chuva. Estrada rural em processo erosivo tipo laminar, onde água retira uma fina camada do solo.

A erosão laminar é a remoção de uma fina camada de solo da superfície de espessura relativamente uniforme, ou a lavagem superficial do solo. Este processo ocorre devido à falta de vegetação, as gotas de chuvas ao colidirem com a superfície rompem com os agregados, reduzindo-os a partículas menores passíveis de serem removidos pela força das enxurradas. Se medidas de correção não forem tomadas a respeito da recuperação da área atingida pela erosão laminar, futuramente nesta área aparecerá erosão em sulco (LEPSCH, 2002).

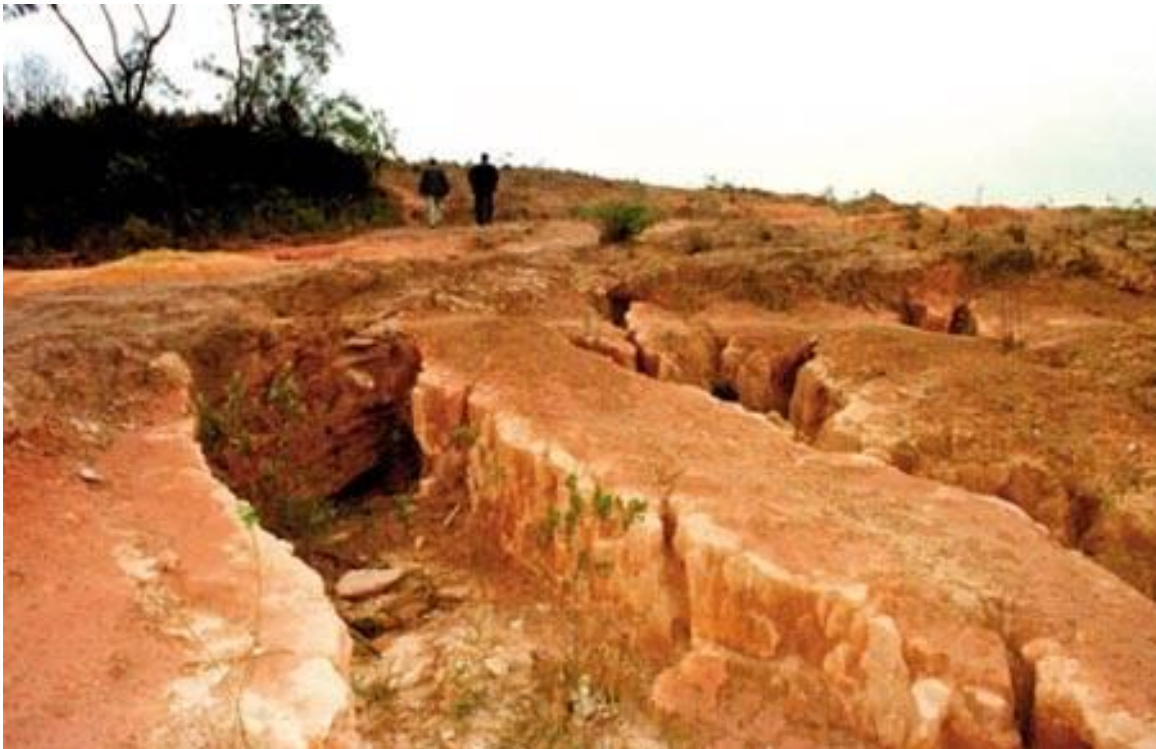
Figura 05 - Erosão em ravina. É causada pela águas através de canais visíveis e bem definidos, isto ocorre pelo fato desses canais concentrarem um maior fluxo de água.

O processo de formação de ravinas pode ser acelerado devido ao desmatamento e o uso agrícola da terra. O solo quando é preparado para o plantio de semente e acaba ficando desprotegido sujeito a qualquer tipo de erosão, nesta ocasião um grande volume de material pode ser erodido das encostas. As ravinas são responsáveis por boa parte dos sedimentos que são erodidos de uma encosta (GUERRA e CUNHA, 2007).

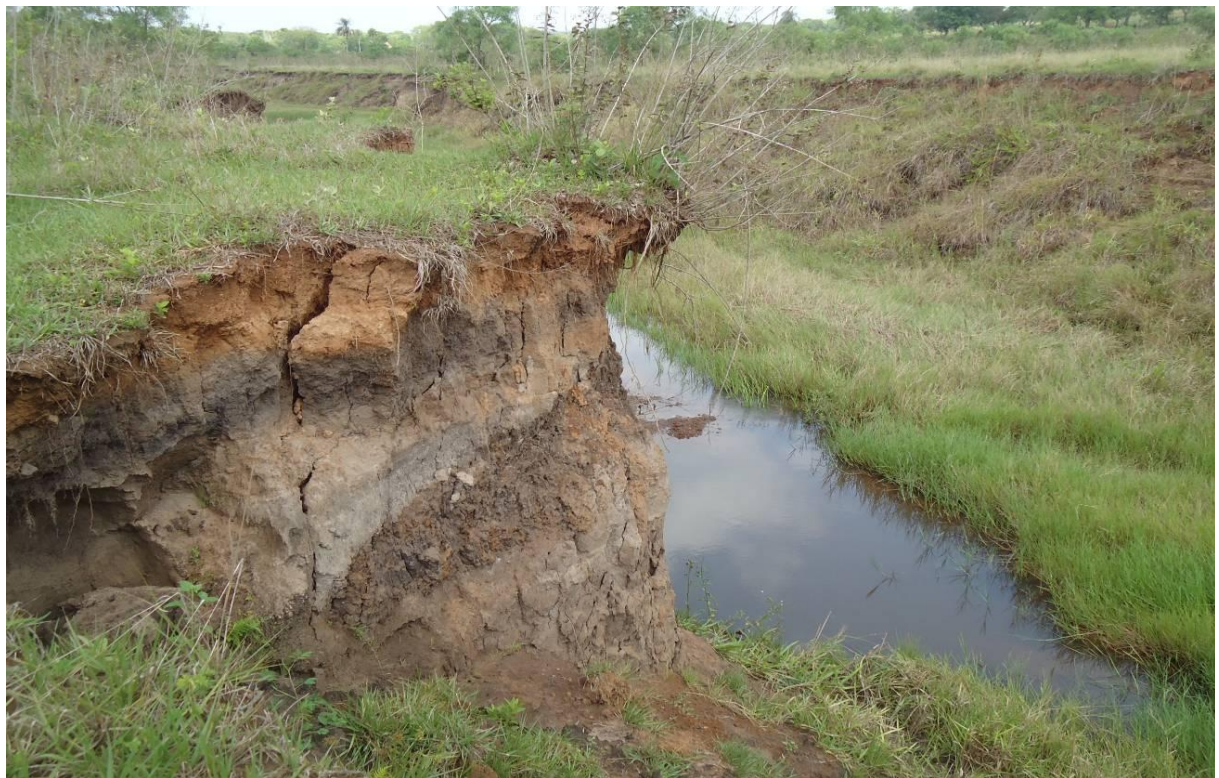
Figura 06 - Erosão em voçoroca. É causada pelo escoamento de água subsuperficial. As voçorocas possuem paredes laterais íngremes e fundo chato na maioria das vezes ocorre o fluxo de água no seu interior em alguns eventos chuvosos neste caso há o fluxo de água permanentemente no seu interior. Fonte: Santos, Luzia (2011).

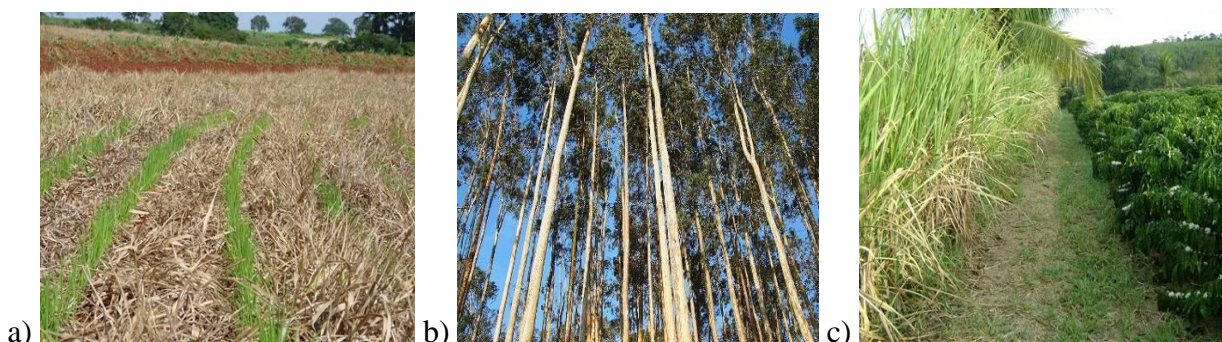
Figuras 08 - Práticas Vegetativas. **a**; A cobertura do solo com palha, **b**; reflorestamento e **c**; quebra – vento em uma propriedade agrícola. Todas as técnicas sua de caráter vegetativo para evitar a erosão do solo.

As práticas vegetativas tentam imitar o papel da natureza todas procuram cobrir o solo com árvores, folhagens ou resíduos vegetais (LEPSCH, 1976).

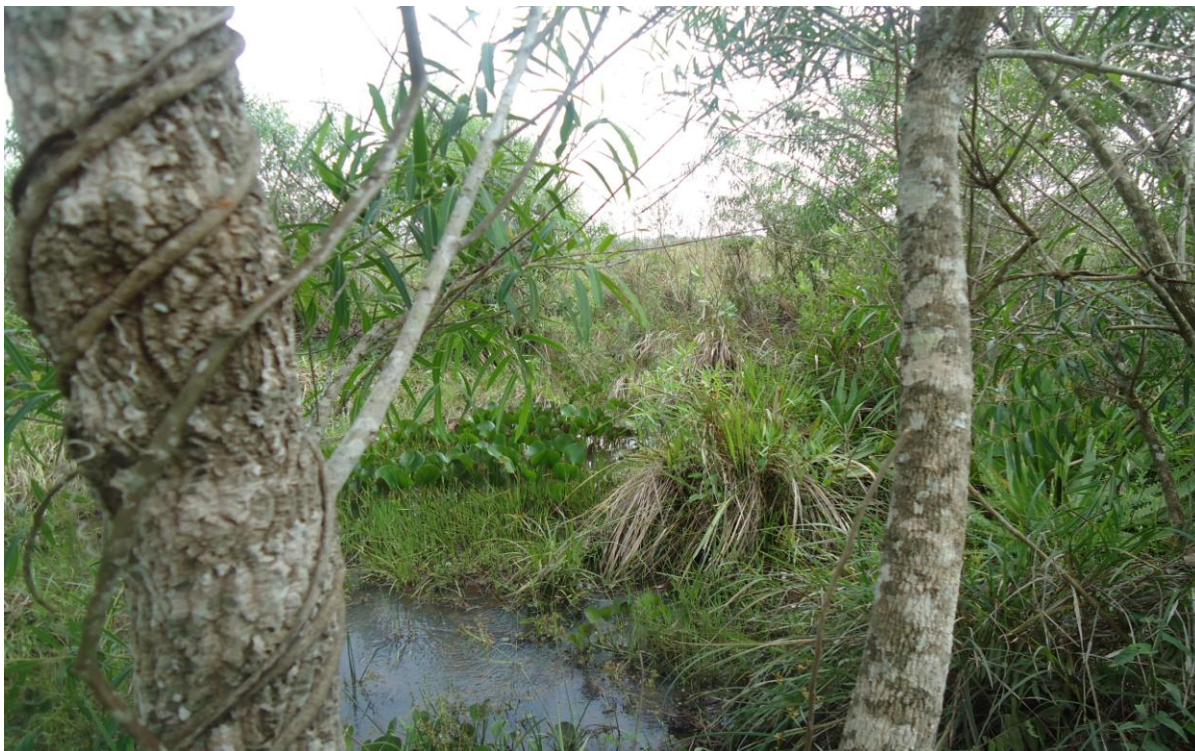
O processo erosivo se inicia na parte superior da estrada que se encontra da seguinte maneira na sua montante o processo de erosão se encontra estabilizado devido que esta área é alagadiça tendo arbustos de médio e pequeno porte na margem e no entorno da área e gramíneas e aguapés no interior do seu leito, na montante do processo erosivo não a presença de rochas no leito e nas margens. A área adjacente da montante da voçoroca tem o formato de um vale com elevada inclinação, a figura 10 está mostrando o ápice do processo erosivo.

Figura 10 - A montante da voçoroca tem a vegetação de médio e pequeno porte como pode ser observado a esquerda e a direita do fluxo de água do leito da voçoroca que esta sendo mostrado no meio da figura, a área da montante da voçoroca encontra estabilizada.

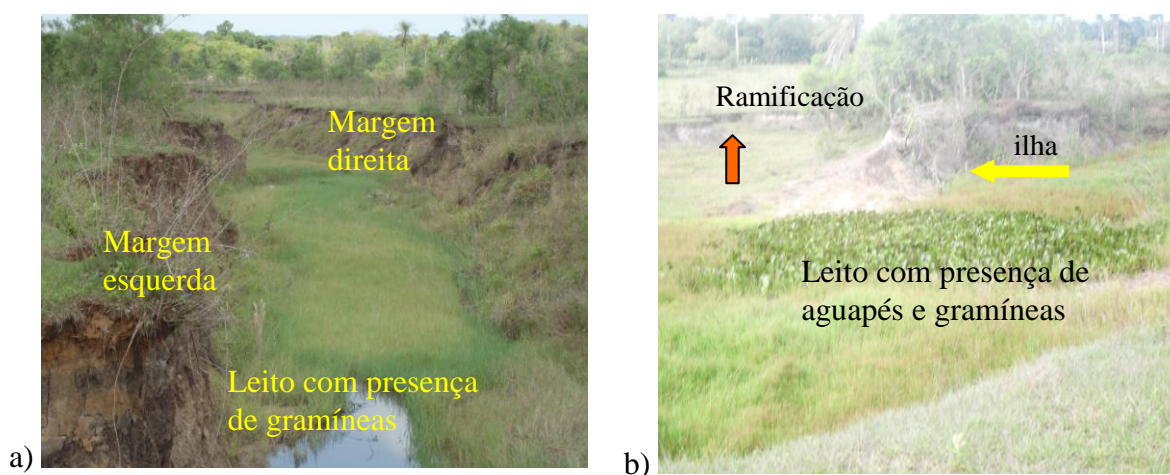
Já a margem direita tem um declínio acentuado com gramíneas no barranco e a vegetação é menor que a do lado esquerdo, devido ao fato de ter gramíneas no barranco, o processo de desmoronamento é menor ou já está ganhando estabilidade a figura 10a mostra os barrancos e o leito da voçoroca com gramíneas no seu interior. Mais vale destacar que a uma ramificação desta voçoroca na margem direita há também neste mesmo ponto da ramificação uma ilha como mostra a figura 11b.

Figura 11: margens da voçoroca. **a:** Está mostrando as margens e os barrancos da voçoroca. A margem esquerda há vegetação de porte pequeno e na margem direita tem algumas touceiras de vegetação. Os barrancos estão num estágio de desmoronamento sendo a da esquerda mais sucessível a erosão e no seu leito a presença de gramíneas. **b:** Na margem direita a uma formação de ramificação como mostra a seta de borda preta de cor vermelha que esta indicando a ramificação da voçoroca. Neste ponto da voçoroca tem uma formação de uma ilha como mostra a seta amarela que esta mostrando a ilha.

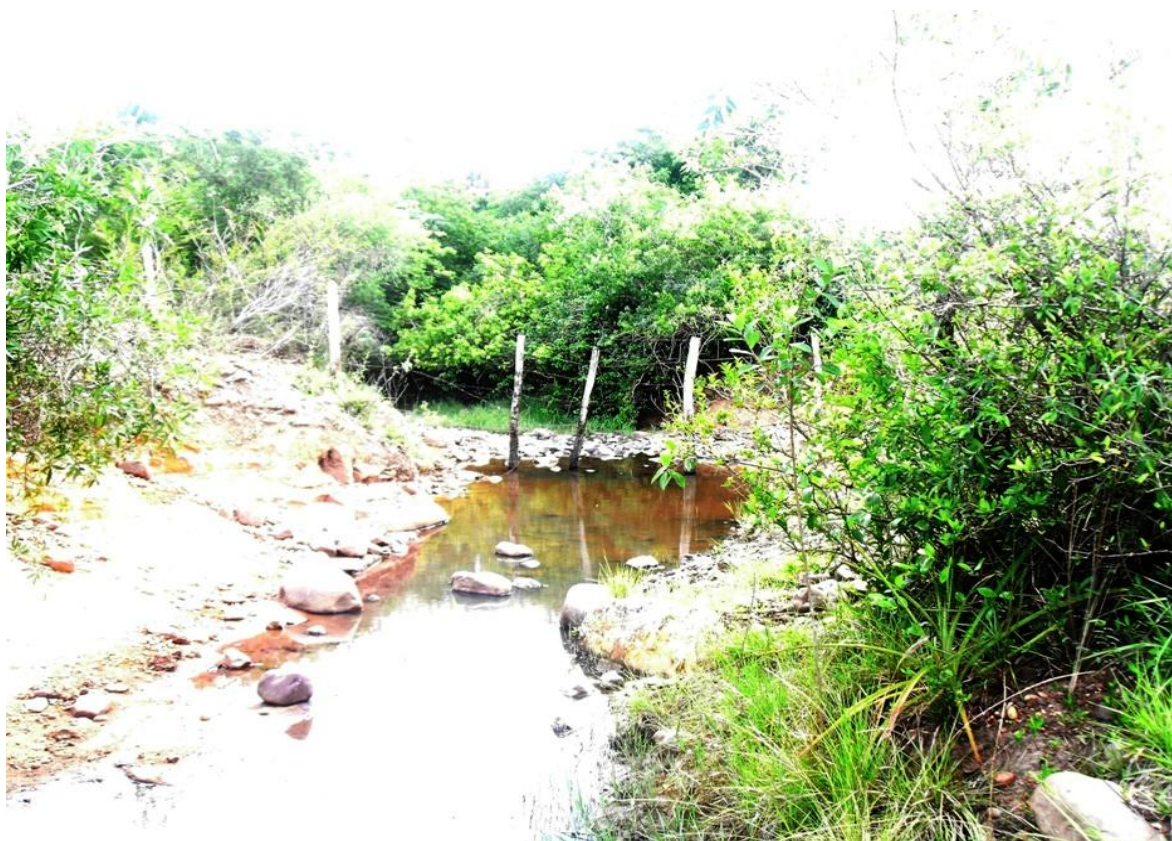
Antes de chegar à mata ciliar do Rio Santo Antonio nota-se que as margens se afinam tendo 8 metros de largura por 2 metros de profundidade, percebe-se nitidamente que a voçoroca se afina e torna rasa com seu leito todo coberto por rochas com vegetação de pequeno porte no seu entorno, não há gramíneas no leito somente rochas e solo como mostra a figura 12.

Figura 12 – Presença de rochas. O afinamento das margens e arrasamento dos barrancos da voçoroca. Mostra na margem esquerda a presença de rochas e alguns arbustos de pequeno porte, e na margem direita a menos presença de rochas na margem com mais vegetação e no fundo do leito a também presença de rochas.

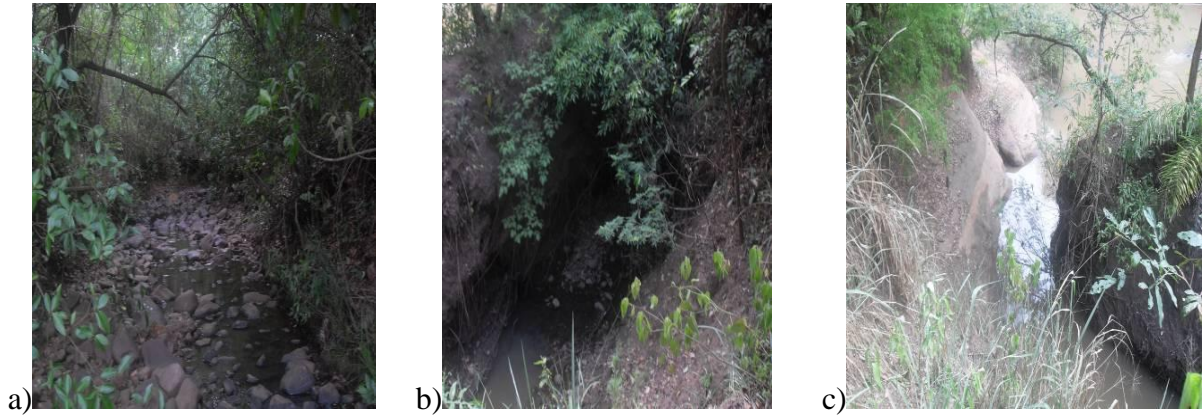
Foi possível analisar que a voçoroca dentro da mata ciliar do Rio Santo Antonio tem medidas menores. No entanto quando inicia a pastagem já se percebe nitidamente a formação da voçoroca com o alargamento do leito de 3 metros para aproximadamente 15 metros de largura e o mesmo com a profundidade de 2 metros para 5 metros.

Figura 13: Início da voçoroca na mata ciliar com rochas no fundo do leito e barrancos estabilizadas **b**: meio da voçoroca dentro da mata com os barrancos estabilizados e no seu interior fluxo de água; **c**: desembocadura da voçoroca no Rio Santo Antonio com as margens estabilizadas e sem sinal de assoreamento do rio.

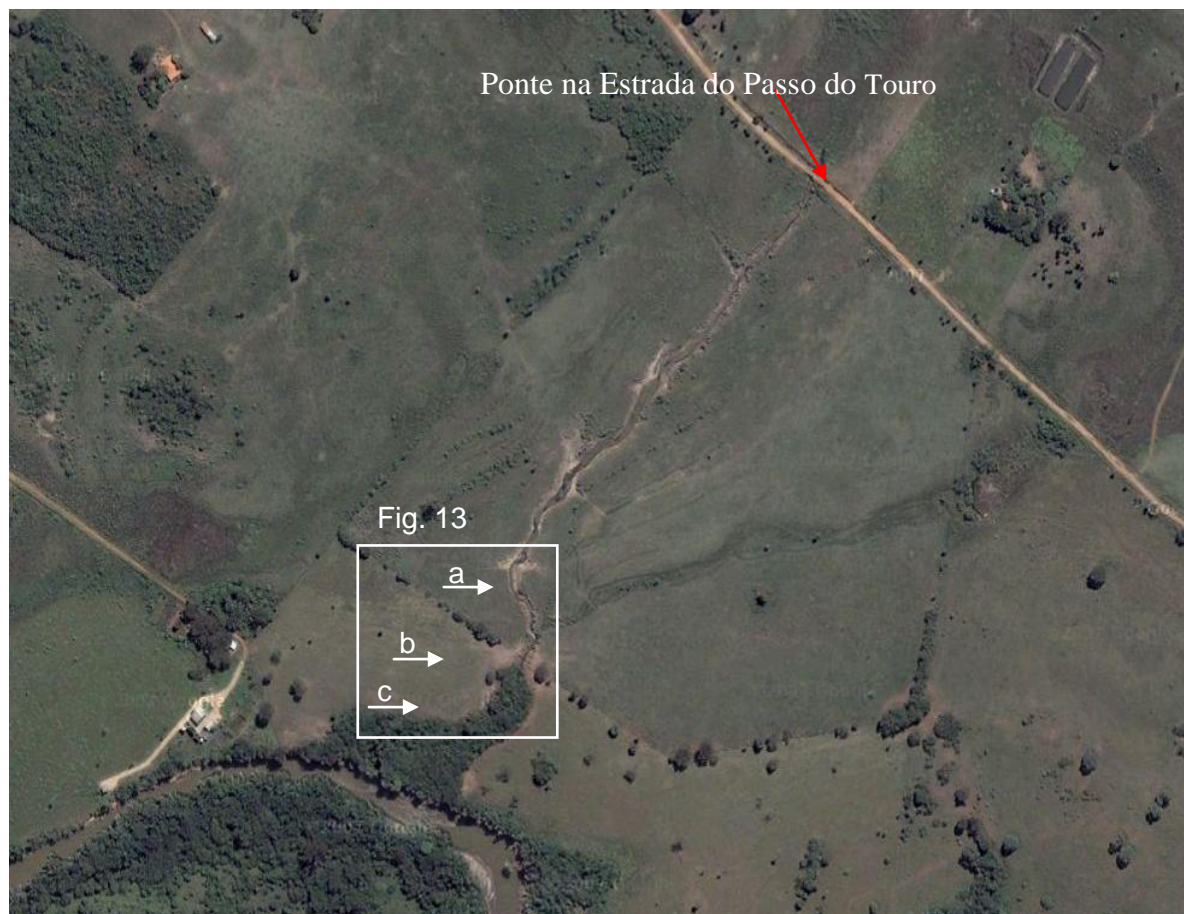
Figura 14 - Imagem de satélite da área de estudo. Que esta indicando os pontos da voçoroca dentro da mata ciliar do Rio Santo Antonio como mostra a figura 13.

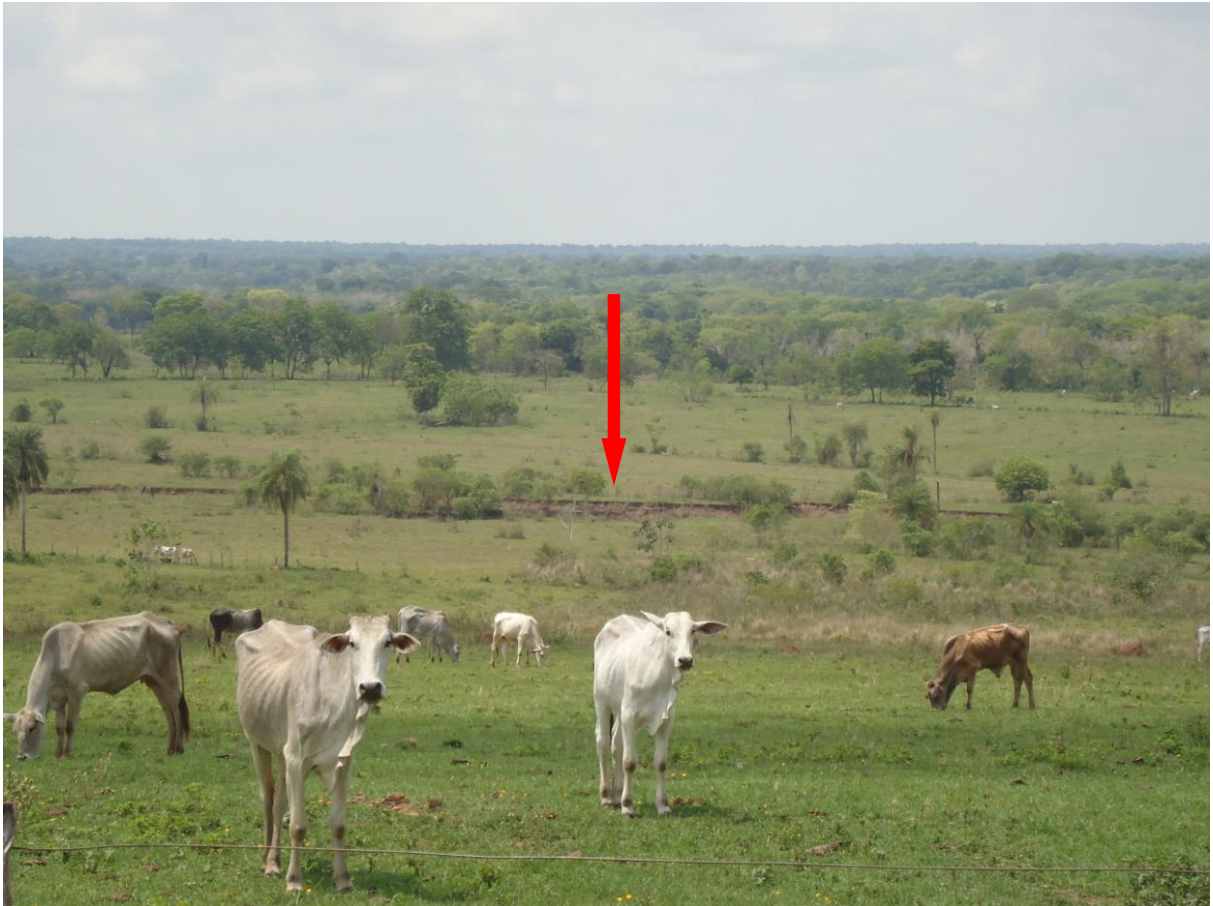
o gradiente, e as dimensões dos canais dos terraços numa encosta, a figura abaixo está mostrando a área onde deve estar sendo construídos os terraços. Como mostra a figura 13.

Figura 15 – Visão parcial da área estudada. Ao centro da imagem, a seta indica a linha do talude da voçoroca. A inclinação do relevo e a ausência de barreiras naturais permitem o escoamento do fluxo pluvial ao longo da vertente.

Segundo Bertoni, (1999) está técnica de terraceamento tem por finalidade a interceptação do fluxo de água superficial e devem ser bem largos e rasos e locados e construídos a menores espaçamentos do que o normal. No caso dos terraços devem ser construídos com desnível ou com extremidades abertas deve-se preparar um canal de escoamento que conduza a água até as partes mais baixas representado pela figura 14.

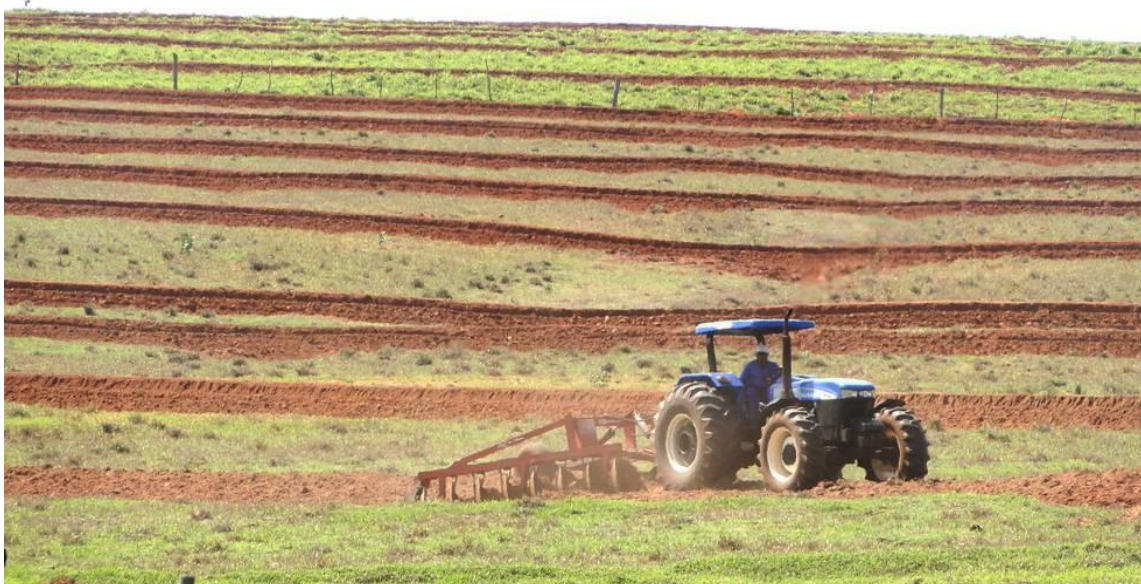
Figura 16- Técnica de terraços embutidos. Uma máquina agrícola está fazendo os terraços em uma área íngreme que é construída desde o topo até a margem da voçoroca.
Disponível em: http://agrimanagers.files.wordpress.com/2011/04/terraceamento_venceslau_002.
Acessado em: 08/11/2011.

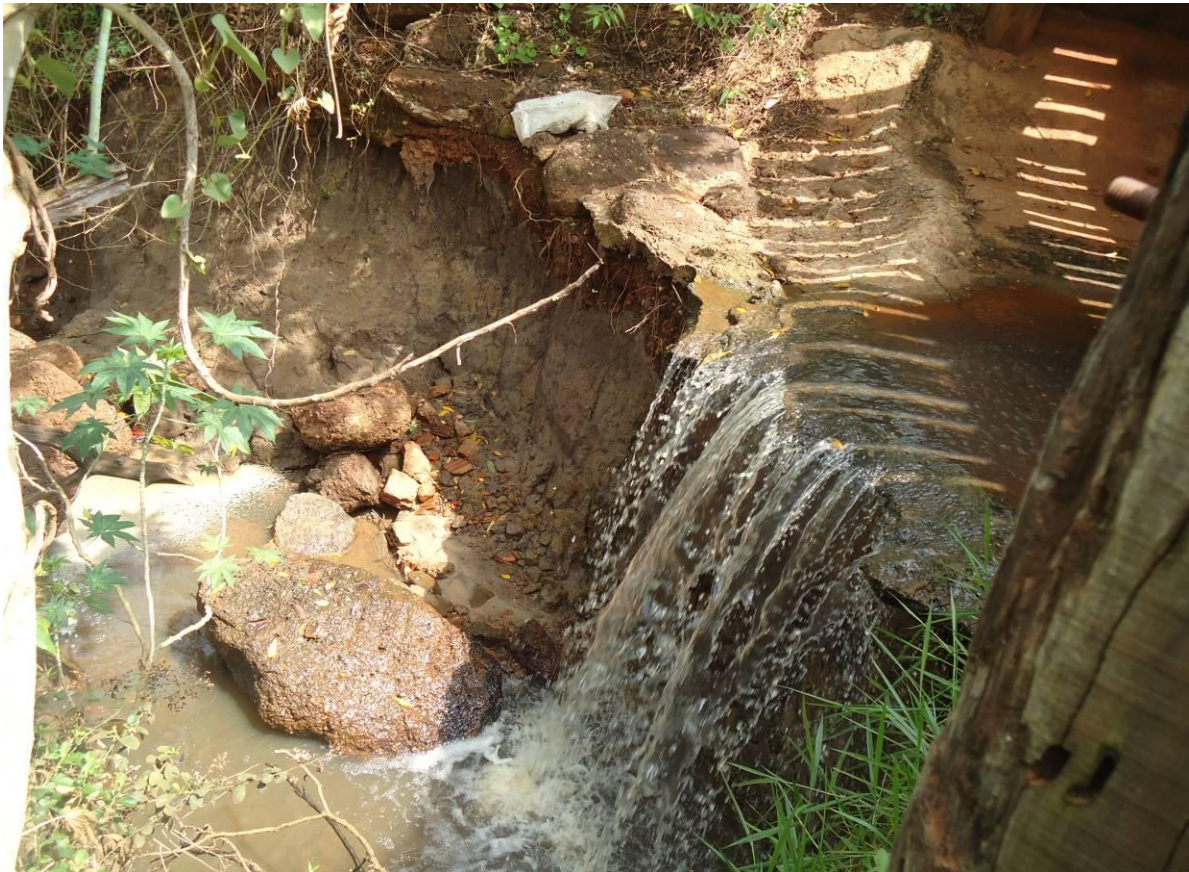
Neste caso não é indicado à utilização de obstáculo dentro da voçoroca porque no seu leito escoar água perenemente tendo a característica de córrego e sendo desta maneira não da para propor a técnica de barreira para diminuir a velocidade da água no interior da voçoroca em um evento chuvoso, como mostra a figura 17.

Figura 17 - Escoamento de Água no Leito da Voçoroca.
Fonte: Santos, Luzia (2011).

O indicado é o plantio de arbóreas. Por sinal dar preferência às plantas nativas, espécies poucas exigentes em solos, água e nutriente, também com um baixo índice de
