**ANÁLISE DOS IMPACTOS AMBIENTAIS EM
BACIAS HIDROGRÁFICAS: ESTUDO DE CASO DO
CÓRREGO TALVEGUE SEM DENOMINAÇÃO NO
MUNICÍPIO DE JARDIM/MS**

TCC apresentado ao curso de Geografia da Universidade Estadual de Mato Grosso do Sul, Unidade Universitária de Jardim, como parte das Exigências para obtenção do grau de licenciado em Geografia. Com orientação do Prof. Dr. Paulo Henrique Vieira

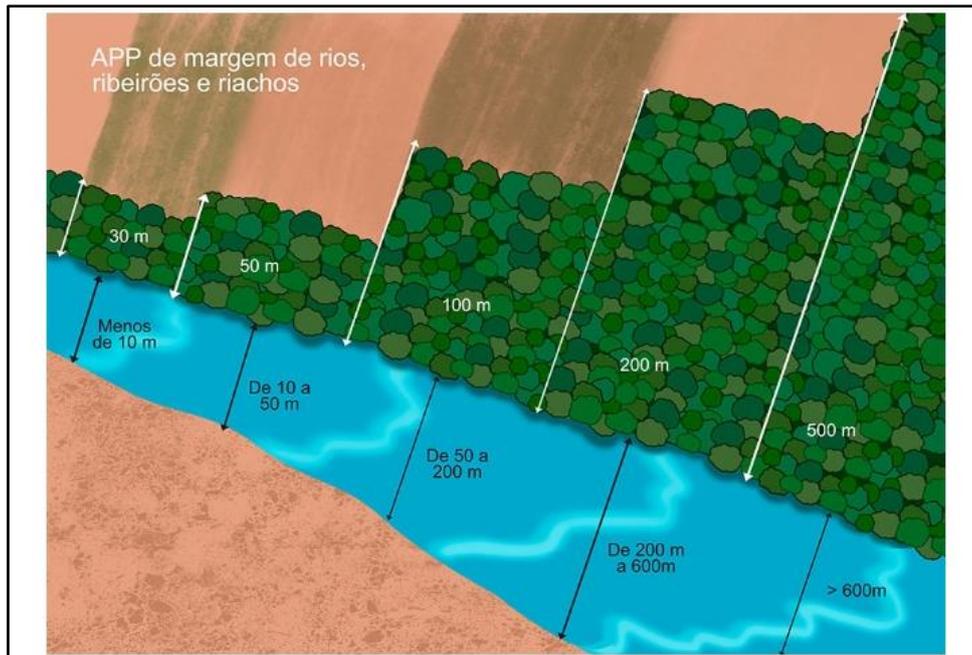
Figura 1- APP na margem de rios
Fonte: Ciflorestas (2019)

A manutenção da APP é importante devido a proteção que exerce contra possíveis impactos ambientais decorrentes de atividades antrópicas. A área de estudo deverá possuir APP de 30 metros por ser de curso de água de menos de 10 metros de largura.

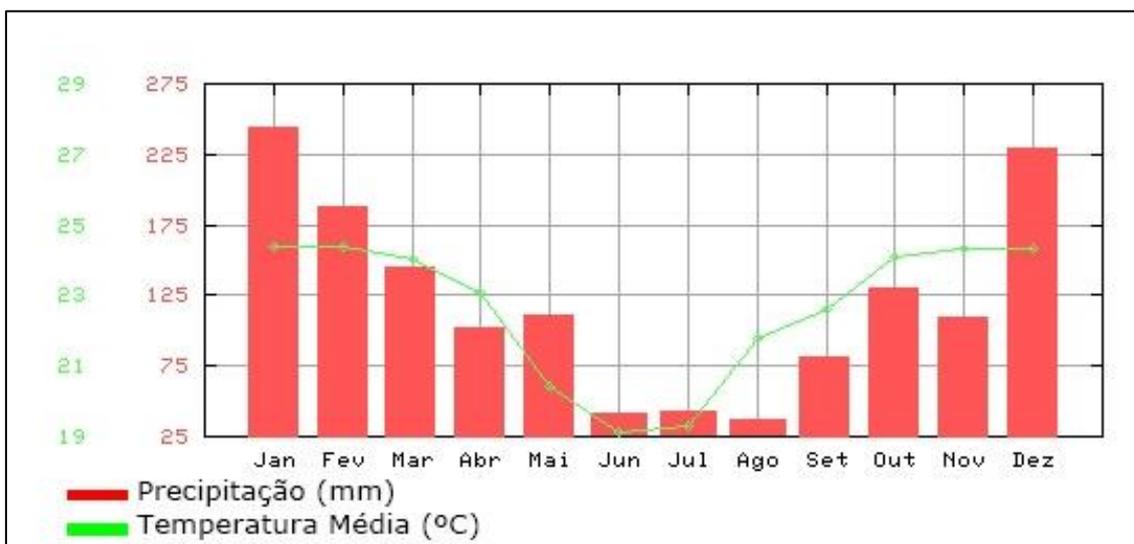
A área de estudo se localiza no município de Jardim/MS, o qual contém uma população estimada de 24.346 (IBGE, 2019). Apresenta clima tropical com estação de inverno seco (pouca precipitação) e verão chuvoso (muita precipitação), como também a temperatura é mais fria durante o inverno como demonstra a figura 2.

Figura 2 – Média histórica (1970-2000) de clima e precipitação do município de Jardim/MS
Fonte: INMET (2019)

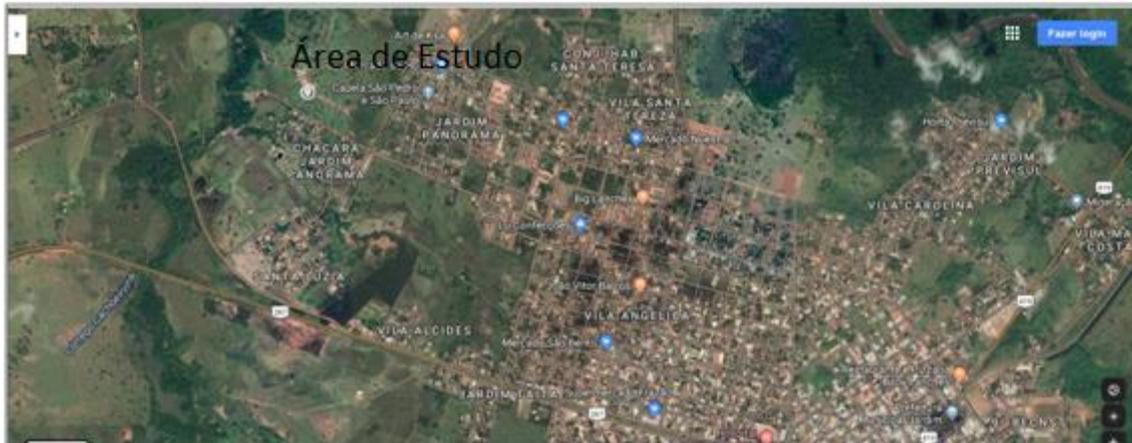
Figura 3- Localização total do local de estudo
Fonte: Google Earth

A região (figura 3 e 4) apresenta características de clima tropical sazonal de inverno seco, tendo temperatura de média 22-23°C, porém as temperaturas chegam até 40°C, e possui média pluviométrica entre 1200-1800mm, concentrada nas estações de primavera e verão. Sendo o cerrado coberto por uma vegetação de pequenas árvores retorcidas, dispersas em meio a um tapete de gramíneas, e tem sua área degradada por conta da agricultura e pecuária então há manchas e matas de interflúvio espalhadas pela área degrada (RIBEIRO, 2017). O relevo é predominantemente de planície com suaves ondulações, localiza-se entre áreas de planaltos e chapadas, altitude média do local é de 259m acima do nível do mar (COUTINHO, 2000).

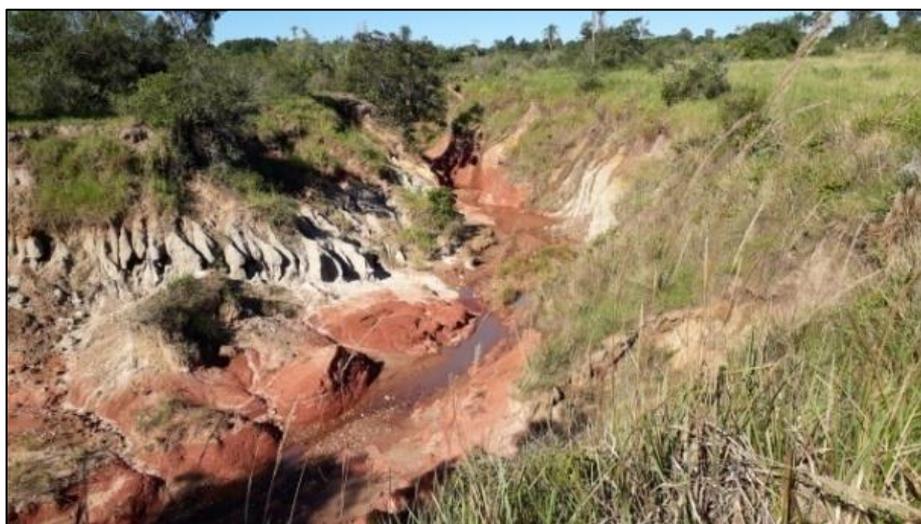
Na figura 5, observa-se processos erosivos avançados, estágio de sulcos e ravinas devido à falta de vegetação (arbustiva) e práticas de proteção da bacia hidrográfica. Observa-se também, assoreamento no curso d'água, o que prejudica a correnteza da água e o equilíbrio ambiental da bacia hidrográfica. Observa-se também que não ocorre descarte de lixo e entulhos.

Figura 5. Ravinas em estado avançado

Dentre as medidas existentes, recomenda-se a recomposição da vegetação, a qual pode ser de dois tipos para este caso: Florestamento e Reflorestamento, ou seja, a recomposição no local de espécies vegetais nativas. A plantação de cobertura vegetal, é um método de gerenciar a erosão e fertilidade do solo, em um determinado local, além de auxiliar outros fatores como: qualidade da água, e a melhora dos nutrientes no solo, a vida selvagem da região, pragas, plantas parasitas, doenças.

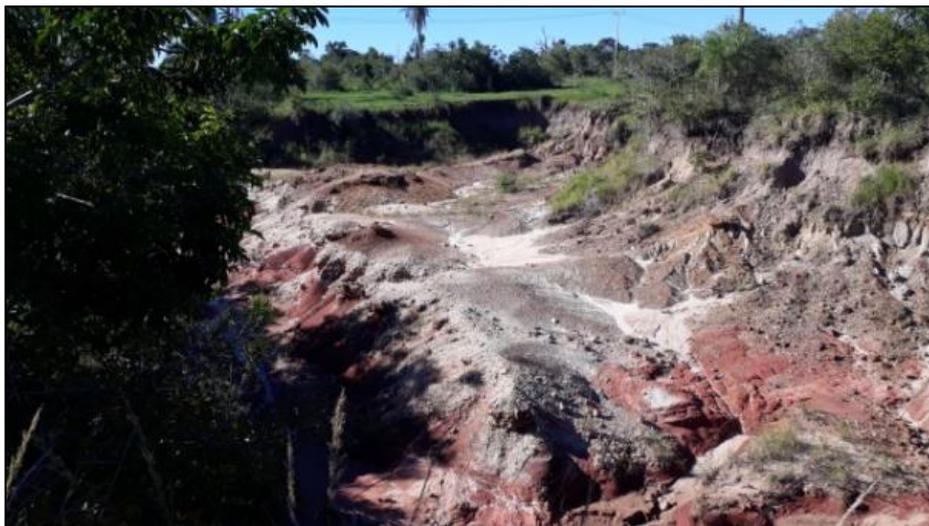
Além disso, a figura 6, demonstra que os processos erosivos do local ocasionaram a deformação (alargamento do trecho) e o assoreamento (novamente) do curso d'água. Neste trecho torna-se de difícil percepção o curso d'água devido aos intensos processos erosivos, o que acarreta em um desequilíbrio ambiental em toda a bacia hidrográfica. E a falta de correnteza prejudica uma das propriedades físicas da água: o transporte (sedimentos, matéria orgânica, etc.).

Figura 6. Deformação em largura
Fonte: Autor (2019)

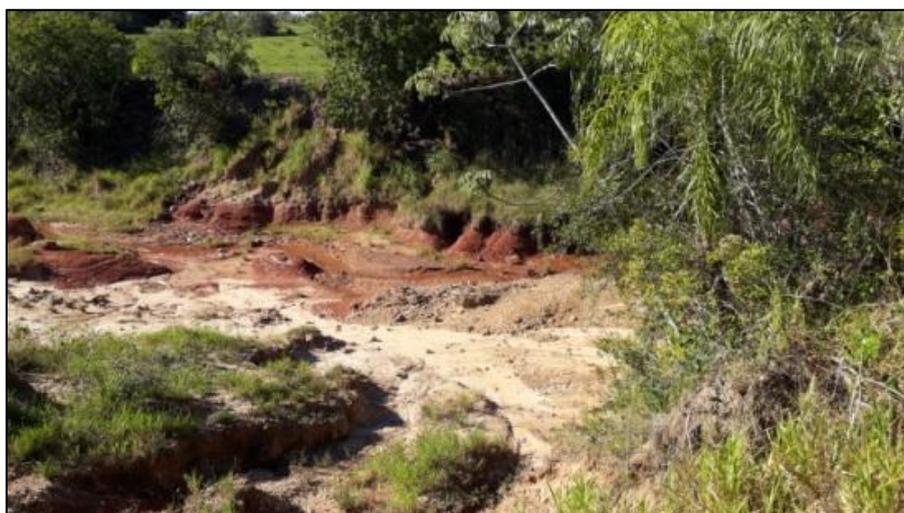
Em outro trecho (figura 7), observa-se que há uma pequena parcela de vegetação no local e um espaço maior na área de largura. Além disso, é nítido a mudança de cor do solo (2 tonalidades diferentes), o qual é o resultado dos bancos de sedimentos, provavelmente advindos da erosão eólica.

Figura 7. Mudança de cor do solo conforme o grau de erosão.
Fonte: Autor (2019)

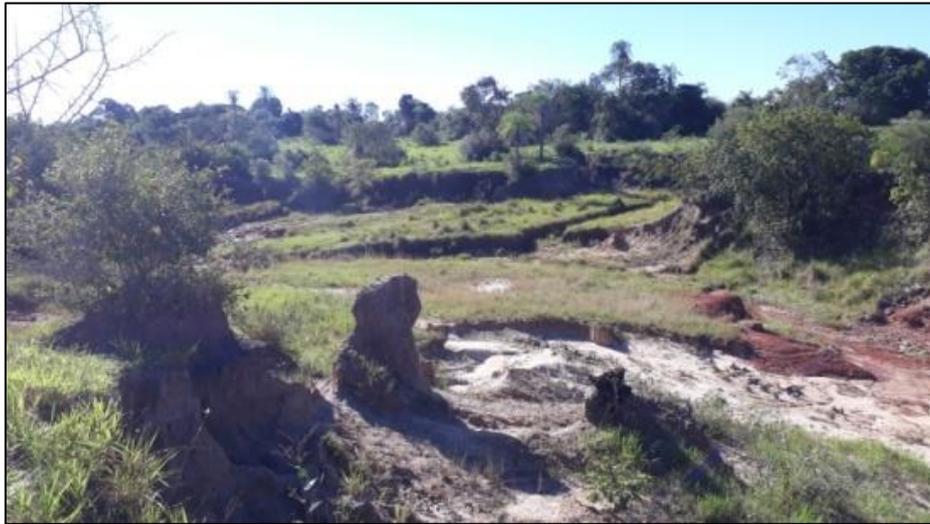
Na figura 8, consta uma visão geral de parte da bacia hidrográfica do córrego talvegue sem denominação. Com isso observa-se o uso e ocupação das terras do local: vegetação (arbustiva e rasteira), a presença da pastagem devido a atividade pecuária, como também os processos erosivos em diversos estágios (laminar, sulcos e ravinas). Ou seja, há uma homogeneidade de cobertura do solo no local da bacia hidrográfica.

Figura 8. Presença de vegetação
Fonte: Autor (2019)

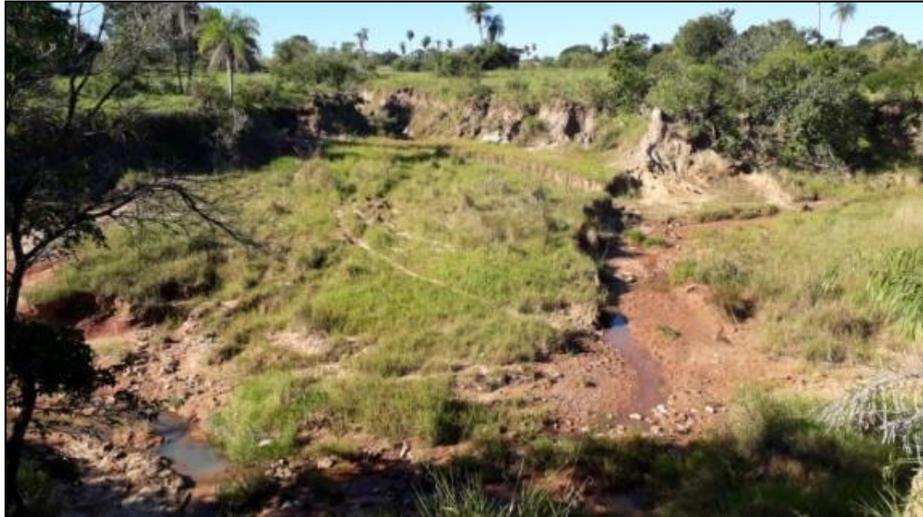
A Nascente (Figura 9) encontra-se desprotegida, ou seja, não há vegetação. Cabe ressaltar, que em áreas de nascente são necessários 50 metros de vegetação para sua proteção. Porém, o que se observa é marca de assoreamento, ainda que ocorra uma presença mínima de vegetação. Assim, deve-se promover a implantação de cercas, visando impedir a entrada do gado não entornado da bacia hidrográfica, tal atitude visa evitar o superpasteio, o qual pode ser o fator principal na degradação ambiental em áreas rurais, causando metade dos danos avaliados na África e $\frac{3}{4}$ em outras regiões em desenvolvimento[...] (ARAÚJO; ALMEIDA; GUERRA, 2005).

Figura 9.Localização da nascente
Fonte: Autor (2019)

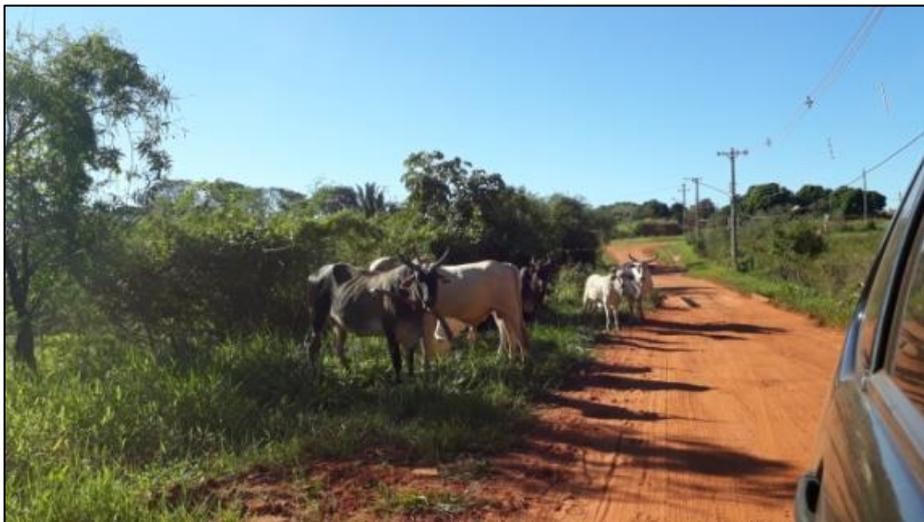
Na região da bacia hidrográfica ocorre a presença de gado (figura 10) tanto na área do curso d'água quanto no entorno (estradas e sítios). O que acarreta em assoreamento, por depósitos de sedimentos carregados pela água, e o gado gera impactos do pisoteio (compactação do solo), dificulta o crescimento da vegetação, minimiza a infiltração da água e conseqüentemente aumenta o escoamento. (VILELA 2009).

Figura 10. Presença de gado, resultando pisoteio e compactação de solo
Fonte: Autor (2019)

Deve-se implantar um cercamento da área, visando evitar o pisoteio do gado. Pois, o pisoteio causa inúmeros problemas como retirada da vegetação, compactação do solo. Assim, o cercamento evitará a entrada do gado, e permitirá a restauração da vegetação no local.
