**MAPEAMENTO DE ÁREAS SUSCEPTÍVEIS ÀS  
INUNDAÇÕES DO RIO MIRANDA EM SEU AUTO CURSO  
FLUVIAL, ESTUDO DE CASO DA VILA MAJOR COSTA  
JARDIM/MS**

Trabalho de Conclusão de Curso apresentado à Coordenação do Curso de Geografia da Universidade Estadual de Mato Grosso do Sul, Unidade Universitária de Jardim, como pré-requisito para obtenção do grau de Licenciado em Geografia, sob orientação do Prof. Dr. Paulo Henrique Vieira

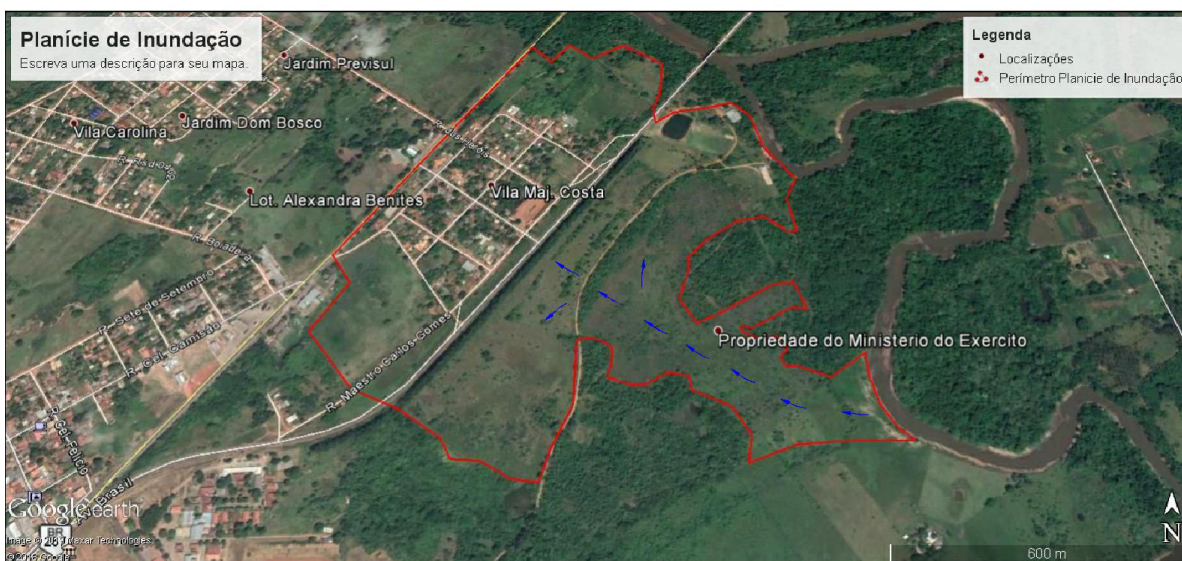
Figura 1 – Localização da área de estudo  
 Fonte: Google Earth (2019).

A figura 1 mostra o perímetro da Vila Major Costa, e sua proximidade com a margem esquerda do Rio Miranda, localizada dentro do vale fluvial na bacia de inundação na margem esquerda do rio Miranda, nosso objeto de estudo.

Desta forma, o presente trabalho tem como objeto estudo analisar a irregularidade da Vila Major Costa (figura 1), localizado no município de Jardim/MS, com relação a inundações periódicas ocorridas pela margem esquerda do rio Miranda.

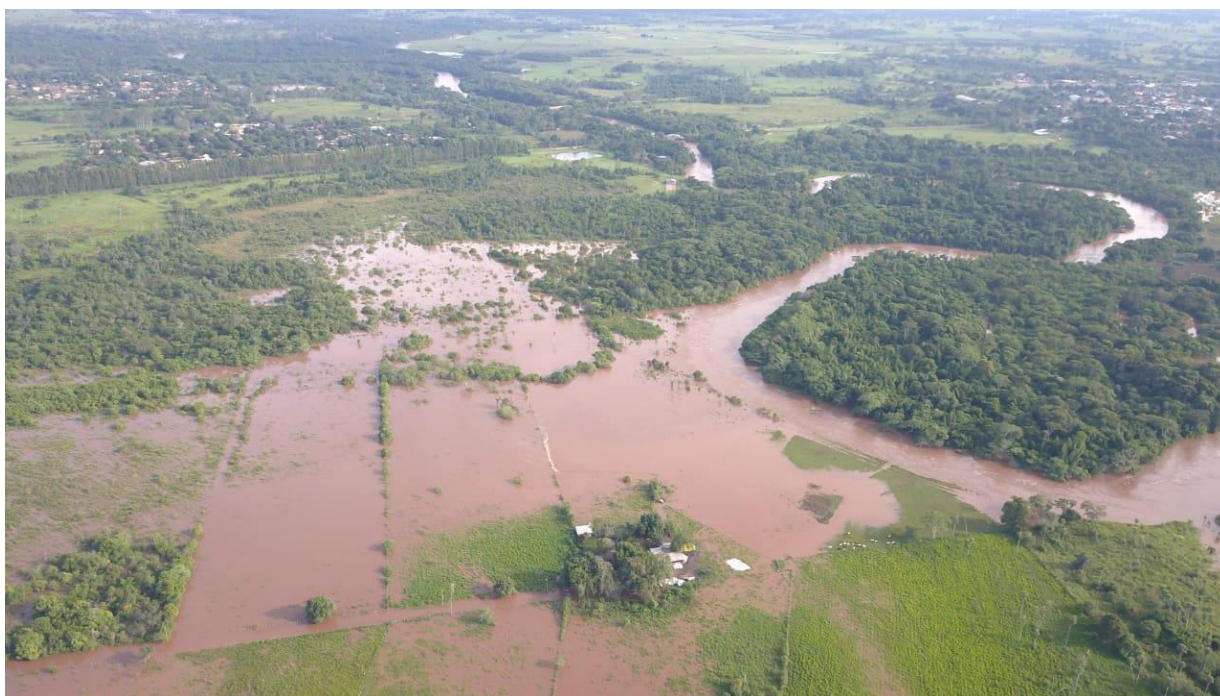
Figura 4 – Imagem capturada por Drone da Inundação ocorrida em 2019  
Fonte: RURAL NEWSMS; Autor: Lauro Kesley Barbosa (2019)

Conforme a metodologia do trabalho produziu-se mapas e tabelas acerca do tema da área de estudo, que apontaram uma situação de eminente risco de inundação que vive os moradores da Vila Major Costa, devido à falta de planejamento urbano e da escolha de locais adequados para a implantação de moradias. (Figura 4).

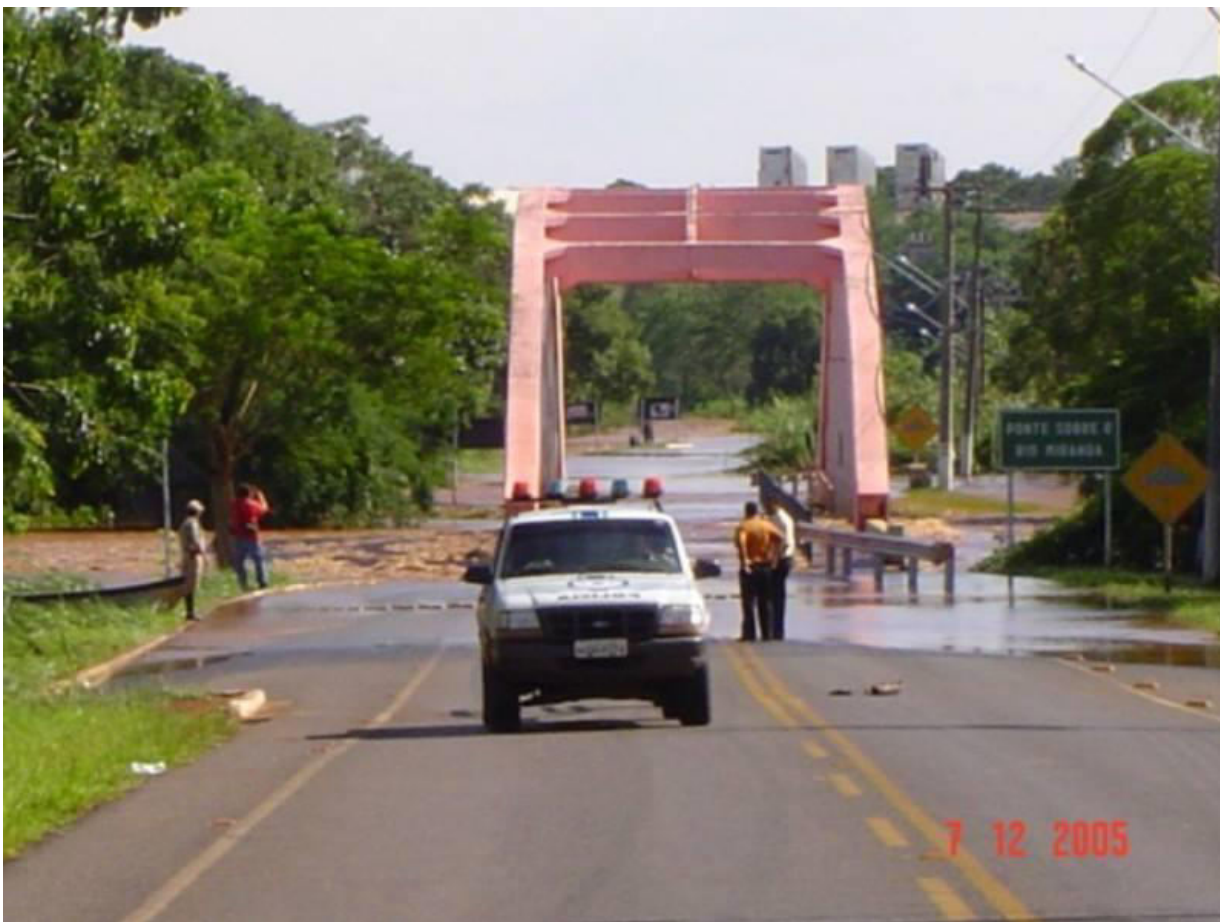
Figura 5, Avaliação dos riscos da Inundação em 2005  
Fonte: PMA – Polícia Militar Ambiental. (2005)

Através desta imagem, (Figura 5) podemos observar como é possível e comum a enchente ultrapassar o nível de calha do rio Miranda neste local e invadindo a planície de inundação alcançando a Vila Major Costa que tem como mais próxima da calha do Rio a Rua Paulo Nogueira Nunes localizada a aproximadamente 500 metros da calha do Rio Miranda.
