**ELABORAÇÃO DE UM PLANO DE RECUPERAÇÃO DE
UMA ÁREA DEGRADADA NO DISTRITO MORUMBI,
MUNICÍPIO DE ELDORADO, MS.**

Trabalho de Conclusão de Curso apresentado ao curso de Tecnologia em Gestão Ambiental da Universidade Estadual de Mato Grosso do Sul, como parte dos requisitos para obtenção do grau de Tecnólogo em Gestão Ambiental.

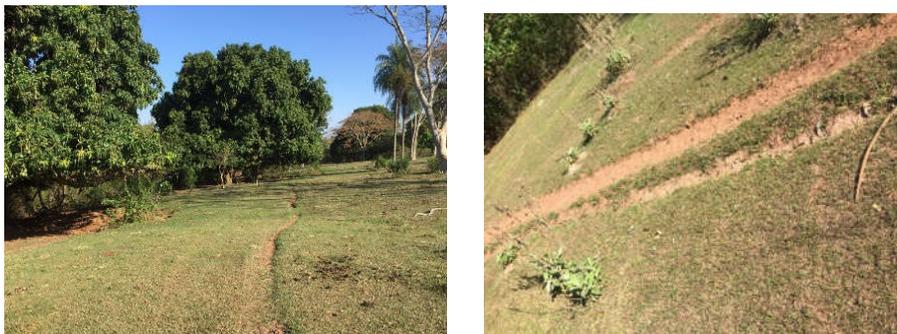
Somado à degradação dos atributos físicos, químicos e físico-hídricos do solo, a circulação dos animais sempre pelos mesmos caminhos, provocou forte compactação do solo, impedindo o crescimento da vegetação e favorecendo o escorrimento da área de chuva por estes locais, acarretando na formação de sulcos (Figura 3).

Figura 3. Imagem do solo no entorno da voçoroca apresentando sulcos formado pelo trânsito dos animais, passando pelos mesmos locais.

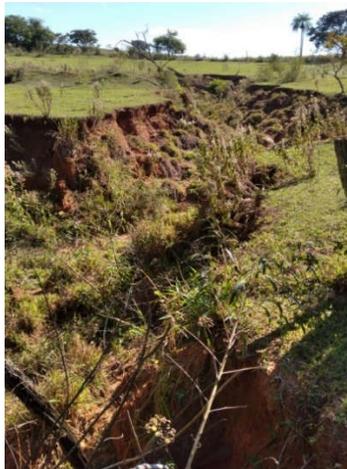
Em uma visita de estudo realizada em novembro de 2019 na área, foi possível notar um processo acelerado de voçorocamento próximo à APP (Figura 4). Esse fator se deu em virtude do rompimento dos terraços na parte mais elevada da propriedade.

Figura 4. Presença da voçoroca na área de estudo.

Conforme as informações fornecidas pelo dono do imóvel, o rompimento dos terraços ocorreu no ano de 2018, devido à ausência de manutenção periódica e falta de controle dos animais sobre os camalhões, além, de apresentar a ausências de bacias de captação das águas provenientes dos escoamentos superficiais. Esses canais de drenagens deveriam estar presentes nas extremidades do terraço para drenar as águas oriundas do escoamento. Logo, essas estruturas dos terraços não suportaram grande demanda de água, tendo como consequência o seu rompimento, permitindo deste modo, que a área ficasse suscetível, tornando-se o principal motivo do surgimento da voçoroca. Tal ação, contribuiu para o assoreamento do corpo hídrico devido ao arraste e depósito de sedimentos no Córrego (Figuras 5a e b).

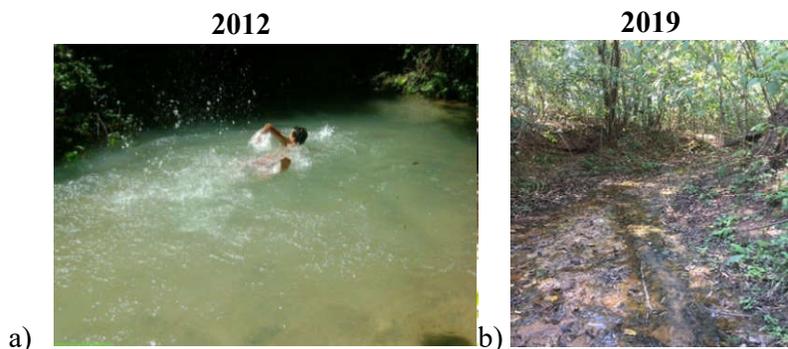
Figura 5a. Imagem do Córrego em 2012, antes do processo de assoreamento. 5b. Imagem do Córrego em 2019, após o processo de assoreamento, consequência da deposição dos sedimentos provenientes da Voçoroca.

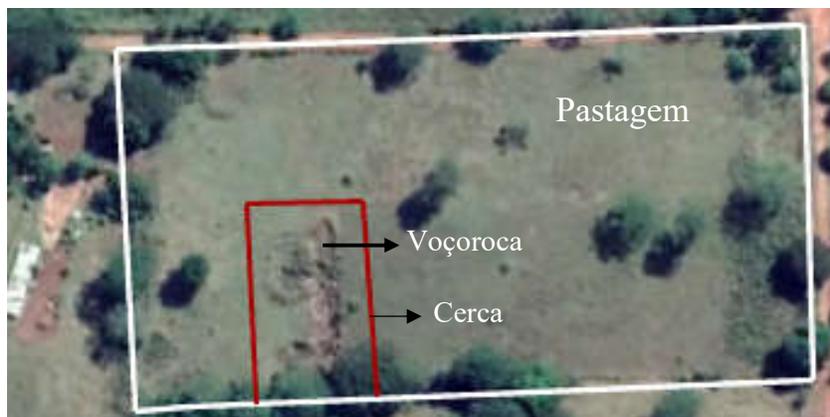
Em relação ao sentido de deslocamento que se refere a largura da faixa no processo de construção, o ideal é que seja o tipo Mangum, que durante a construção, a movimentação de solo é feita de cima para baixo, e de baixo para cima, e apropriado para locais com declividade de até 12%. É adequado que o terraço seja de base larga, variando entre 6 e 12 metros de largura, trazendo como vantagem a possibilidade de realização de plantio tanto no camalhão como no canal (CERETTA; AITA, 2010). A construção dos terraços deve ser conduzida por um engenheiro agrônomo ou um técnico agrícola. Os terraços deverão ser construídos na área da pastagem, ou seja, na área externa do isolamento da voçoroca (Figura 6).

Figura 6. Croqui da área de estudo.

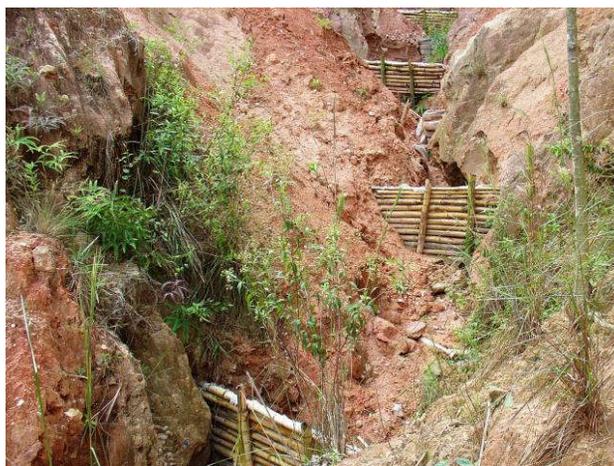
Para o implante das paliçadas é preciso efetuar a abertura de canaletas tanto nas paredes laterais quanto no leito da voçoroca. As toras de eucalipto ou o outro tipo de madeira a ser utilizado, devem ser postas na vertical a uma profundidade mínima de 60 cm no solo, servindo como esteio para as estacas de bambus, que deverão ficar na horizontal e bem próximas sendo amarradas com arame, evitando deixar espaços para a passagem de água em velocidade para não causar a destruição das bases das paliçadas. Após o estabelecimento das paliçadas, é importantíssimo posicionar sacos de ráfias ou algodão preenchidos com terra adubada, atuando como forma de amortecimento, devido ao impacto da água em velocidade que causa durante sua passagem entre as paliçadas, retendo os sedimentos arrastados pela enxurrada que favorece o aumento da cobertura do solo e possibilita o desenvolvimento das plantas que deverão ser implantadas no interior da voçoroca. Com o tempo essas paliçadas de bambu podem germinar e atuar como barreira natural, isso ocorre devido ao acúmulo de sedimentos na base frontal (MACHADO et al., 2006; CAPECHE et al., 2008). As paliçadas devem ser fixadas em uma profundidade de no mínimo 50% do comprimento da peça de madeira visando aumentar sua estabilidade (COUTO et al., 2010) (Figura 7).

Figura 7. Imagem ilustrativa indicando como devem ser dispostas as paliçadas na voçoroca. Fonte: RESENDE (2007).

Conforme o tamanho da voçoroca, é proposto um total de 20 paliçadas à uma distância de 2,5 m uma da outra, é recomendado que a altura da paliçada na parte estreita da erosão seja de 0,6 m construído com 10 bambus/paliçada, na parte central 1,20 m de altura com 20 bambus/paliçada e na parte mais profunda com altura de 2,40 m e 40 bambus por paliçada. Essas informações foram calculadas de acordo com o diâmetro do bambu de aproximadamente 6 cm. Os materiais necessários para a produção das paliçadas de bambu, são aproximadamente:

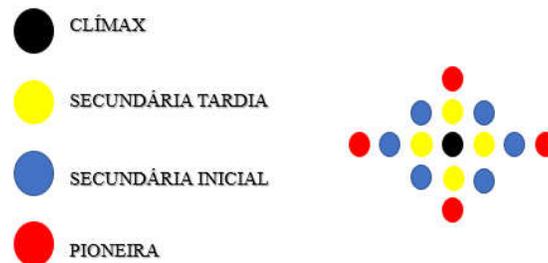
O método proposto para o local são as técnicas de nucleação, ou seja, criação de ilhas de diversidades por meio do plantio de mudas através da criação de núcleos, implantação de poleiros artificiais e transposição de galharias. A técnica de nucleação consiste na criação dos chamados núcleos de Anderson que serão formados por 15 mudas sendo uma muda de espécie clímax no centro, cercada com 4 espécies secundária tardias, 6 espécies secundárias iniciais e essas cercadas por 4 espécies pioneiras (Figura 8). As mudas deverão ser plantadas adensadas,

com espaçamento de 1 m uma das outras (IMASUL, 2016b). Serão em torno 15 núcleos de Anderson distribuídos no entorno da voçoroca, com total de 225 mudas. Durante o processo de plantio e estabelecimento das mudas sempre há uma perda de indivíduos que podem morrer por diversas razões ambientais. Desta forma deve-se considerar cerca de 10% de perda, logo, recomenda-se a aquisição de 249 mudas nativas para a área do entorno da voçoroca.

Figura 8. Representação do formato do núcleo de Anderson.

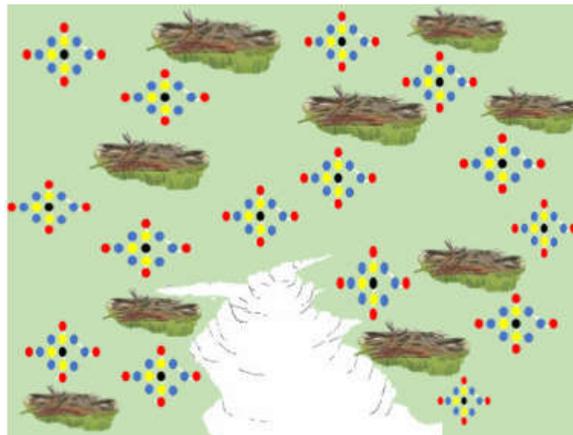
Entre os núcleos de vegetação serão implantados em média 9 núcleos de galharia, sendo compostos com 0,5 m³ de “galhos, tocos, resíduos florestais ou resíduos agrícolas (bagaço de cana e outros)” (SMA, 2011). Essa galharia irá fornecer abrigo para pequenos animais, favorece o aporte de matéria orgânica, mantém o ambiente úmido e sombreado, criando desta maneira, condições favoráveis à germinação e desenvolvimento das espécies adaptadas para esta situação (TATSCH, 2011). Os núcleos de galharias deverão ser implantados a uma distância 50 cm de uma ilha e outra (Figura 9).

Figura 9. Representação da distribuição esquemática do posicionamento dos núcleos de galharias juntamente com os núcleos de Anderson.

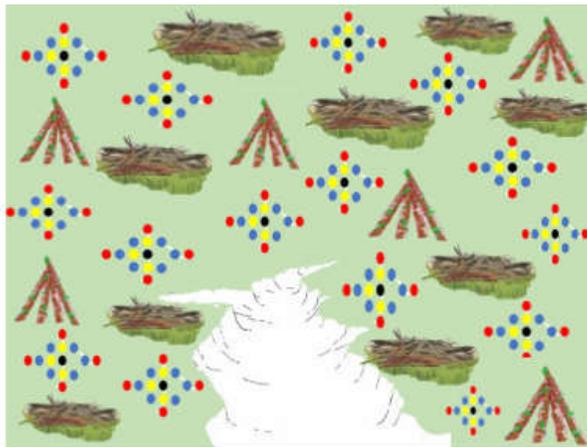
aproximadamente 2 a 2,5 m, tendo uma distância de 0,5 m de um núcleo de diversidade e outro, totalizando assim, 6 poleiros (SOARES, 2009) (Figura 10).

Figura 10. Esquema das ilhas de diversidades no entorno da voçoroca.
