ANÁLISE DO PROCESSO EROSIVO NO CORRÉGO
GROTÃO NO MUNICÍPIO DE JARDIM-MS

JARDIM
2017

Trabalho de conclusão de curso apresentado à Coordenação do Curso de Geografia da Universidade Estadual de Mato Grosso do Sul, Unidade Universitária de Jardim, como pré-requisito para obtenção do grau de Licenciado em geografia.
Orientador: Prof. Dr. Sidney Kuerten

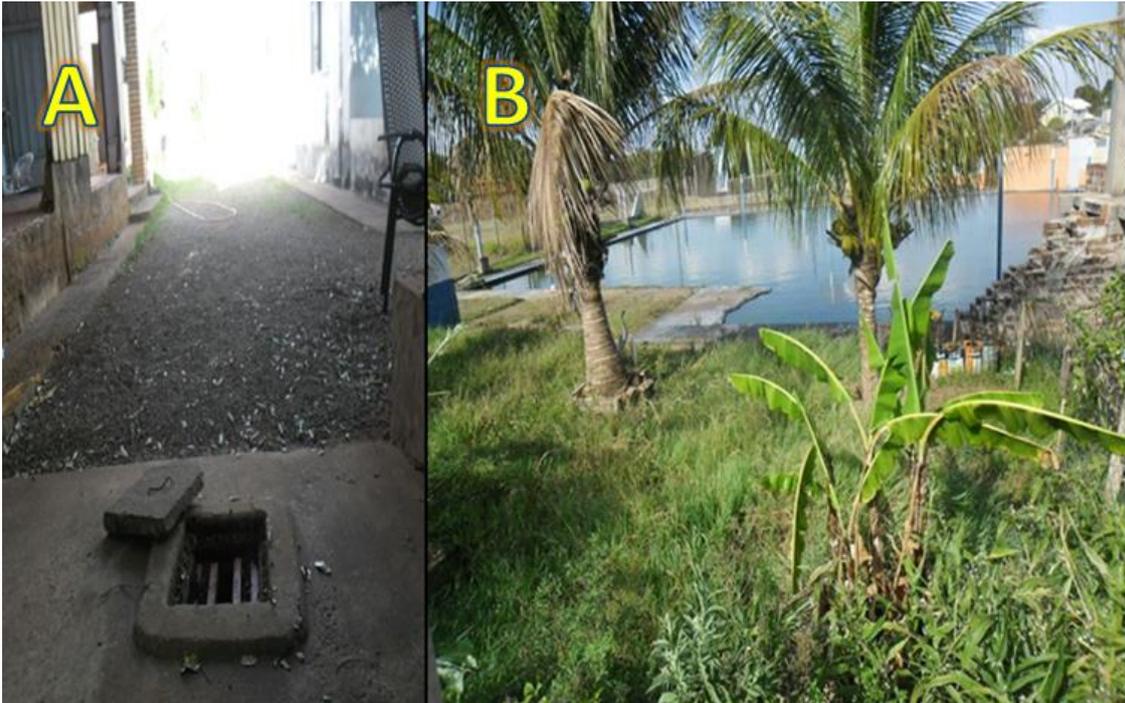
O córrego foi canalizado no momento que houve uma especulação de como poderia obter lucro com o recurso natural, a partir do trabalho de Grefe (2015), conforme podemos constatar na figura 7:

Figura 7 – Galeria de captação de água da nascente. **A-** A galeria representa local de drenagem da nascente. **B-** Piscinão com armazenamento da água represada da nascente do Córrego Grotão.
Fonte: BOEIRA (2014).

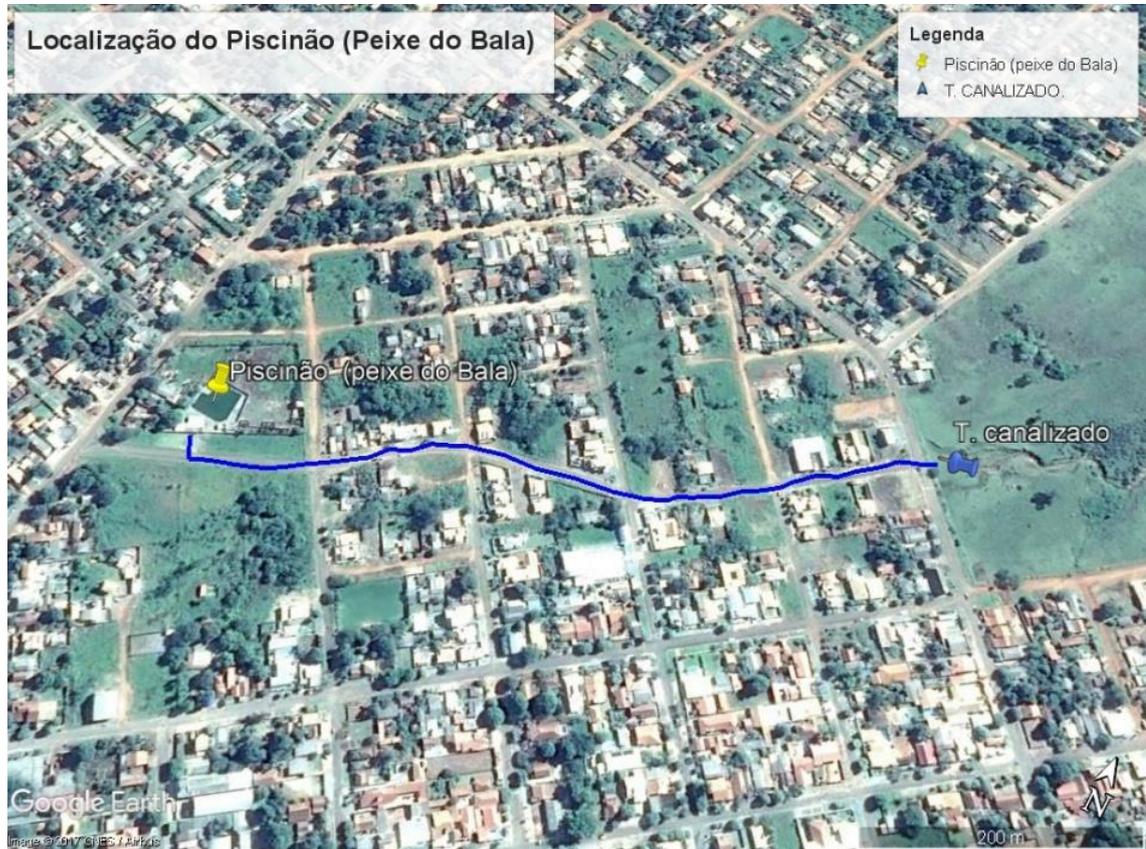
conforme a figura 14. O delineamento segue em direção à quadra da Rua Fernando de Freitas onde o percurso a partir deste trajeto possibilita visualizar a situação presente do Córrego que se encontra a "céu aberto" em processo erosivo (GREFE, 2015).

Figura 14 - Trecho canalizado do Córrego Grotão.

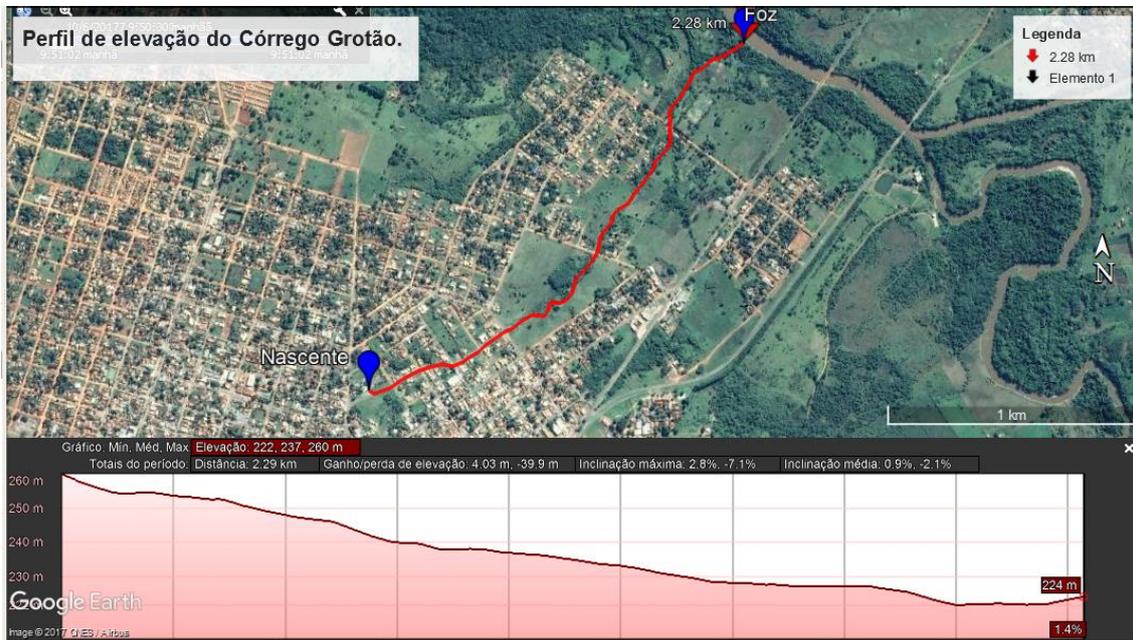
Figura 16 – Perfil de elevação do Córrego Grotão.

O elevado fluxo de água concentrado por conta da declividade (Figura 16), promove a remoção da vegetação, perda de consistência dos solos ao longo do canal, que outrora era absorvida pela capacidade de drenagem, e que atualmente causa instabilidade do solo e a consequente erosão das margens do canal.
